## Opinia techniczna

dotycząca oceny zakresu robót wykonanych na budowie

## Zakładu Przyrodoleczniczego w Gołdapi

Olsztyn, lipiec 2021 r.

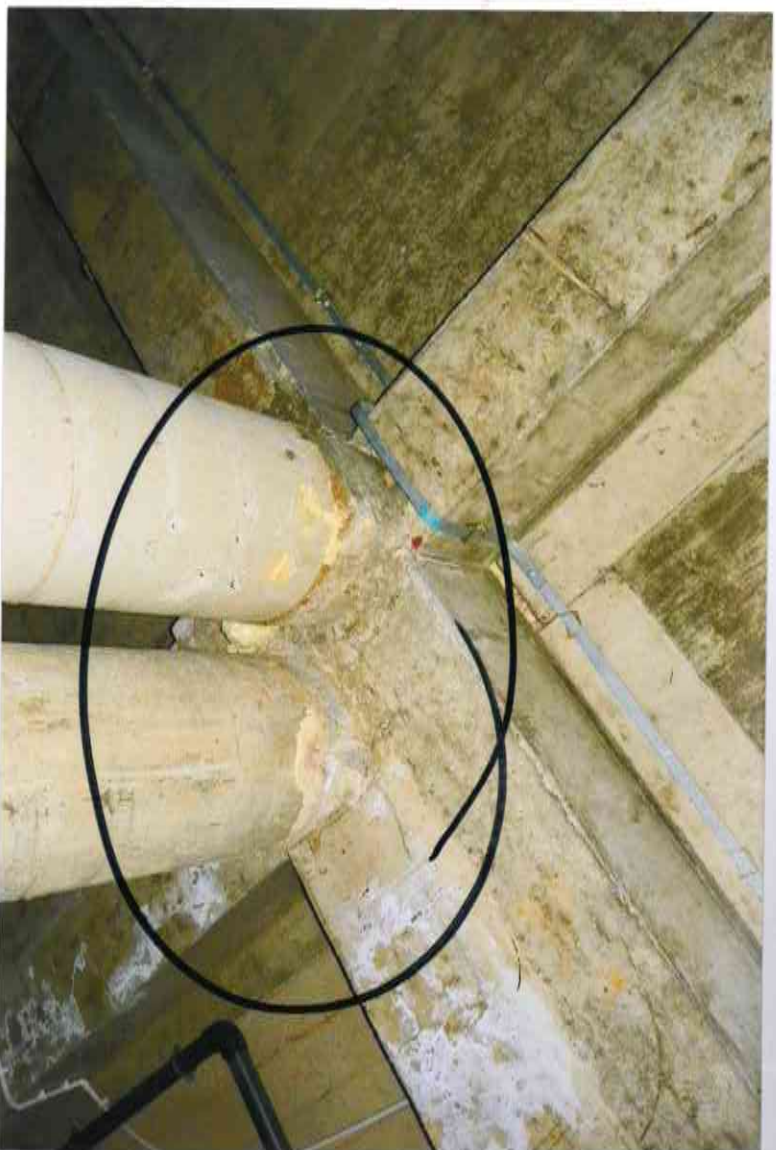
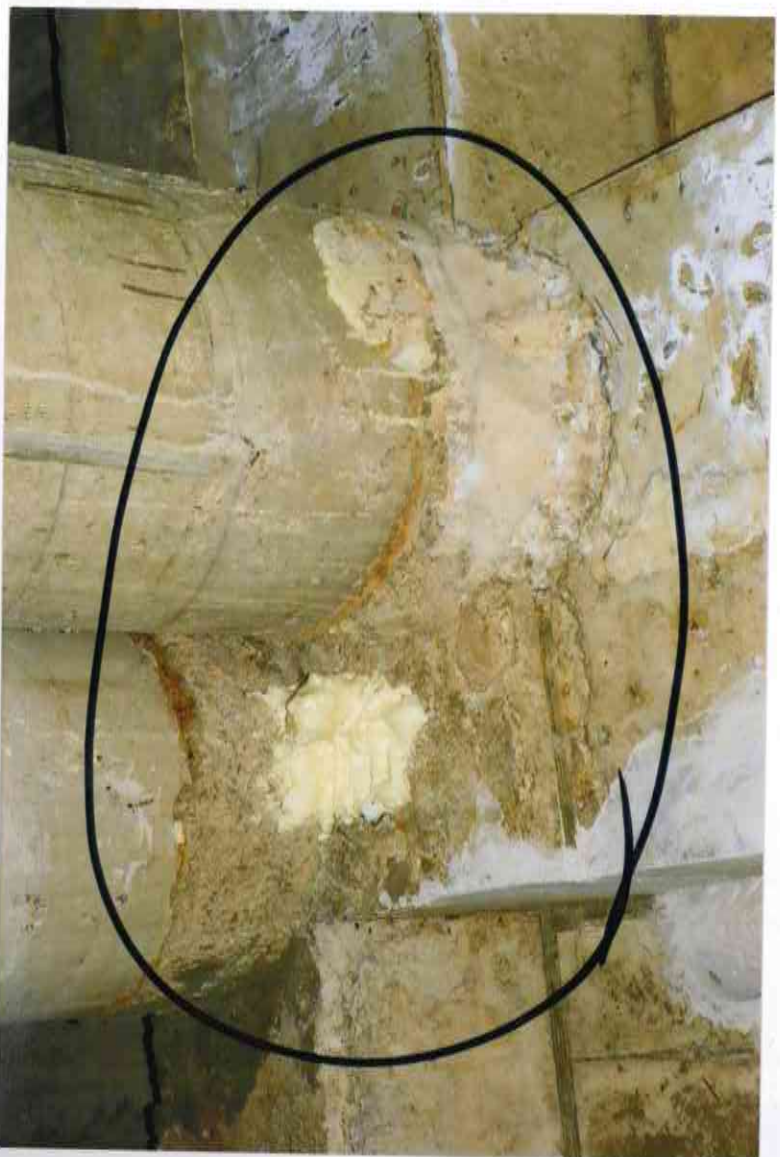
1.1. brak wspólnej osiowości pomiędzy słupami żelbetowymi w podbaseniu a podciągami żelbetowymi

Różnice te się sięgają nawet kilkunastu centymetrów.

1.2. wątpliwości budzą także nadlewki na każdym ze słupów mogące wskazywać na brak ich geodezyjnego wytyczenia, z określeniem ich wspólnej rzędnej górnej części

Zbliżenia wady wykonawczych słupów podporowych stropu nad podbaseniami.

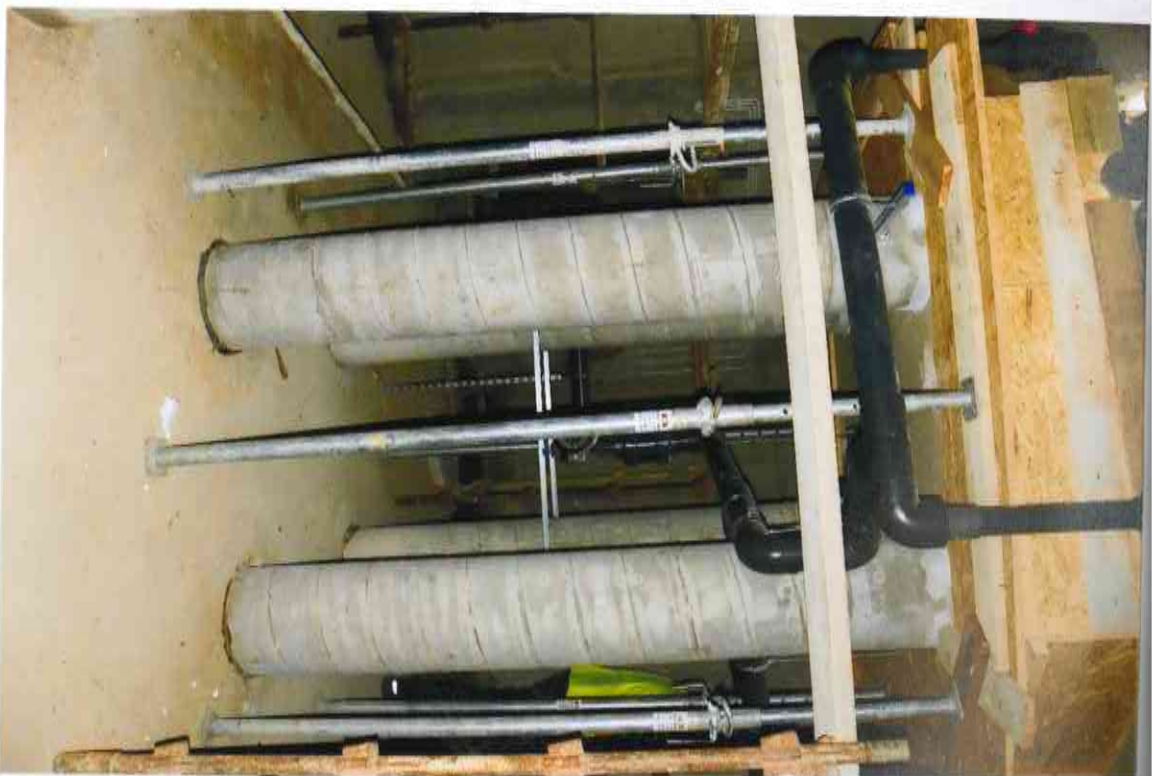
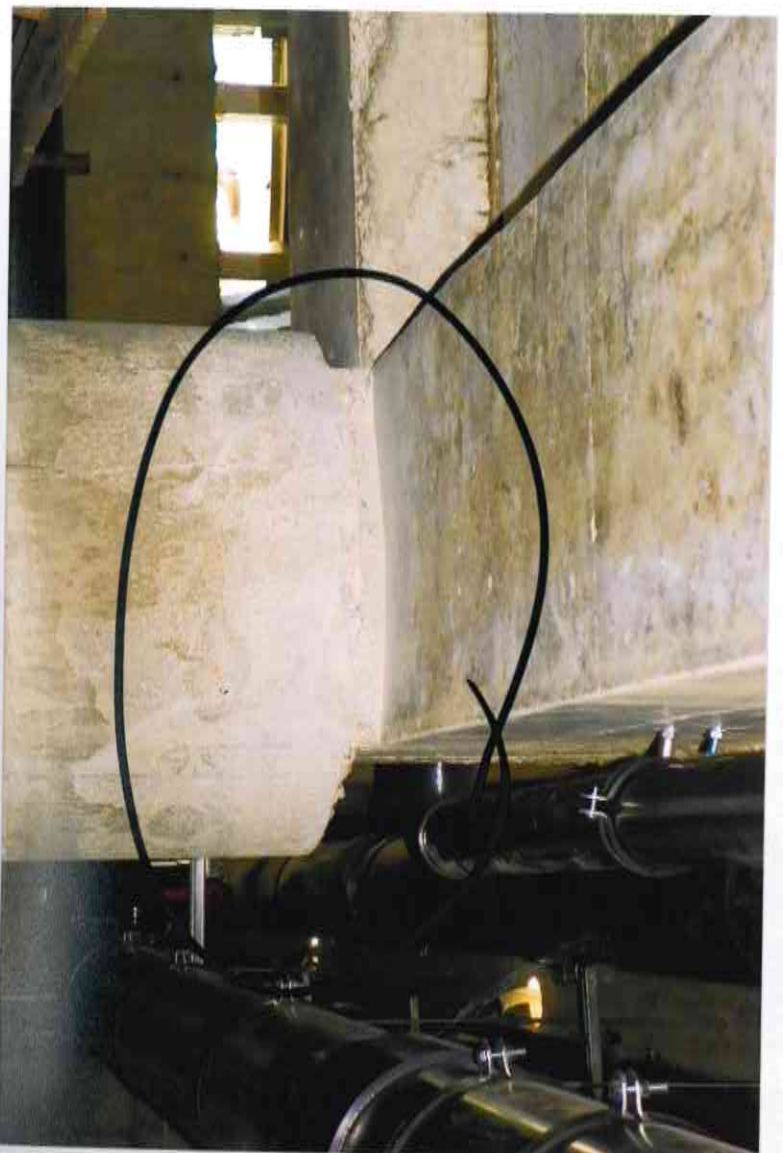
Zbliżenia wady wykonawczych słupów podporowych stropu nad podbasenem.

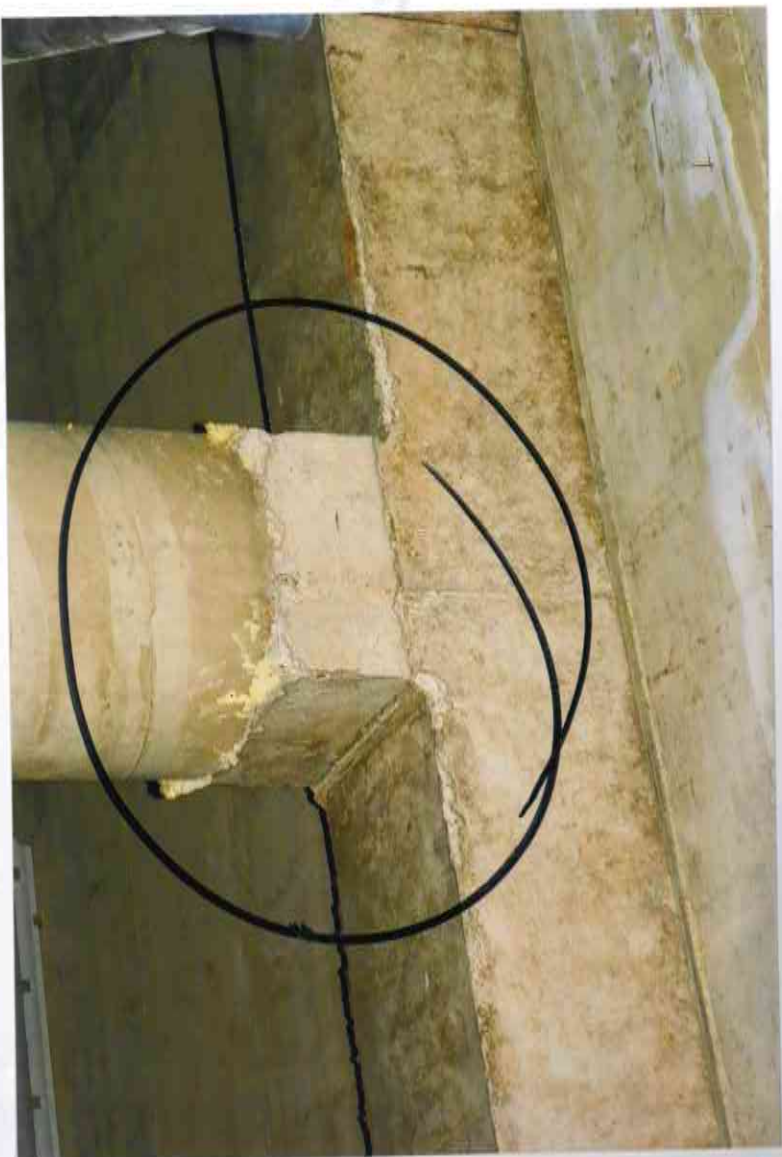
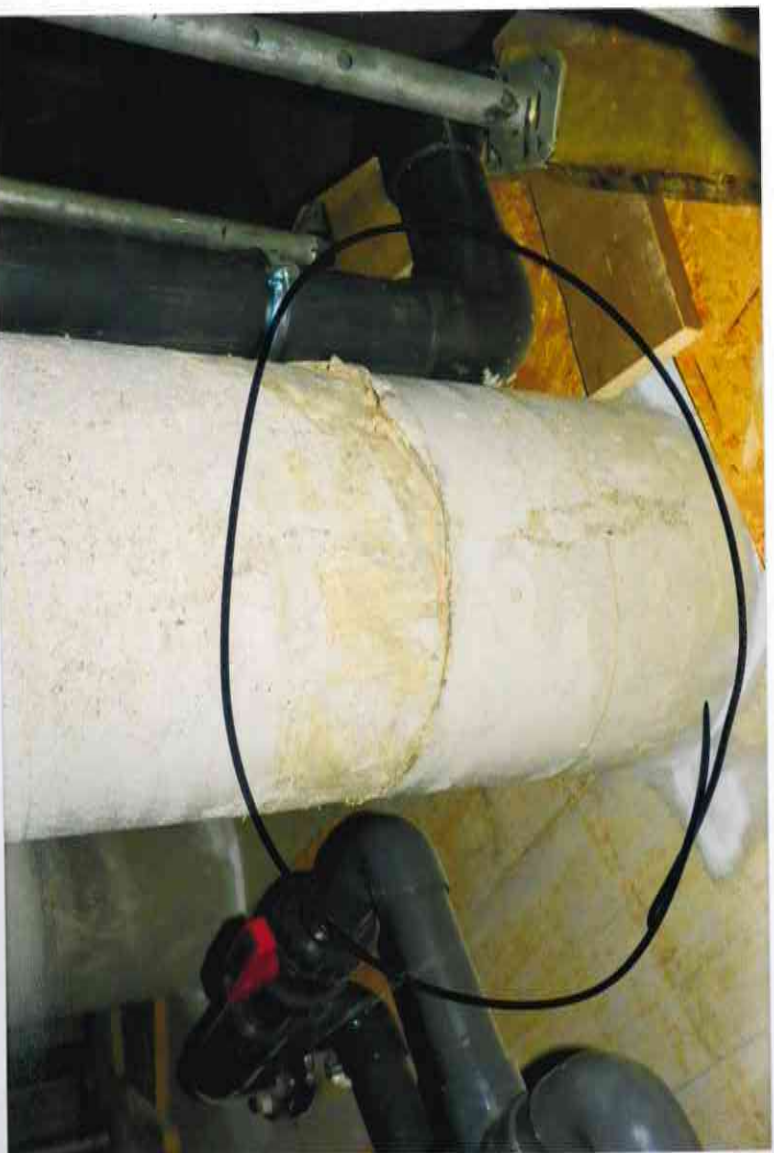
Zbliżenia wady wykonawczych słupów podporowych stropu nad podbaseniami.

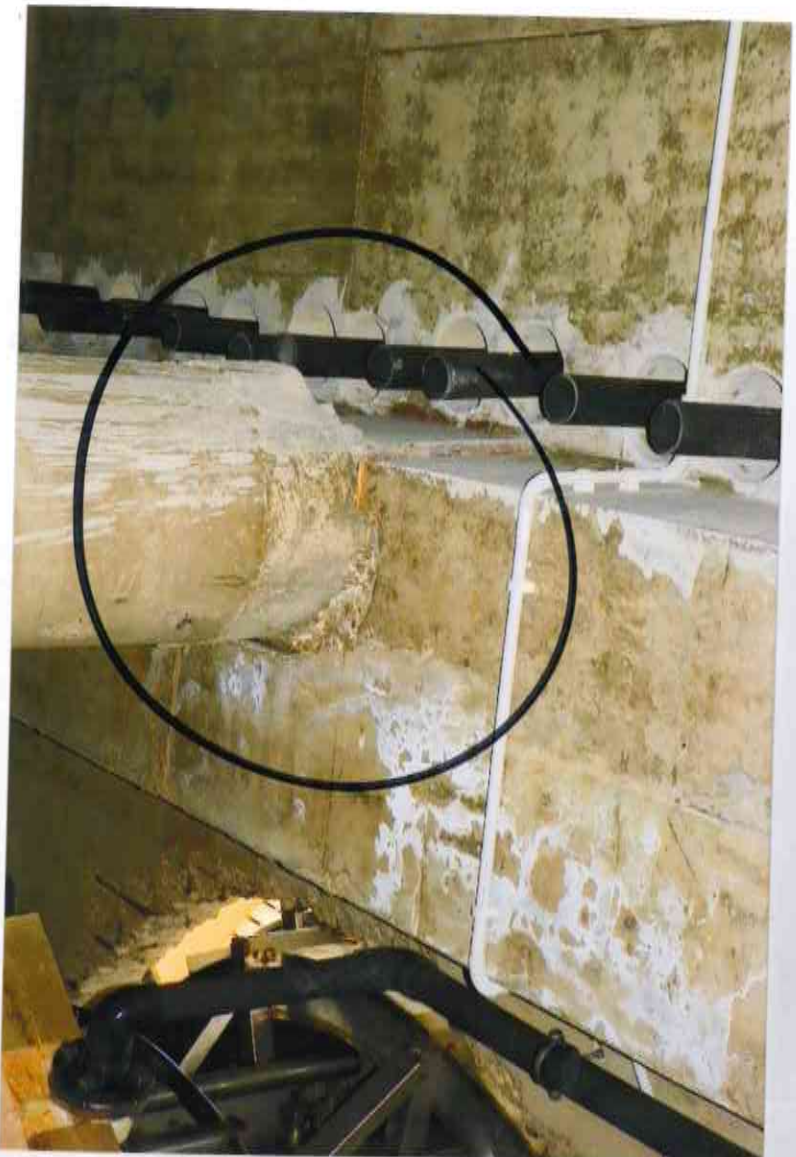
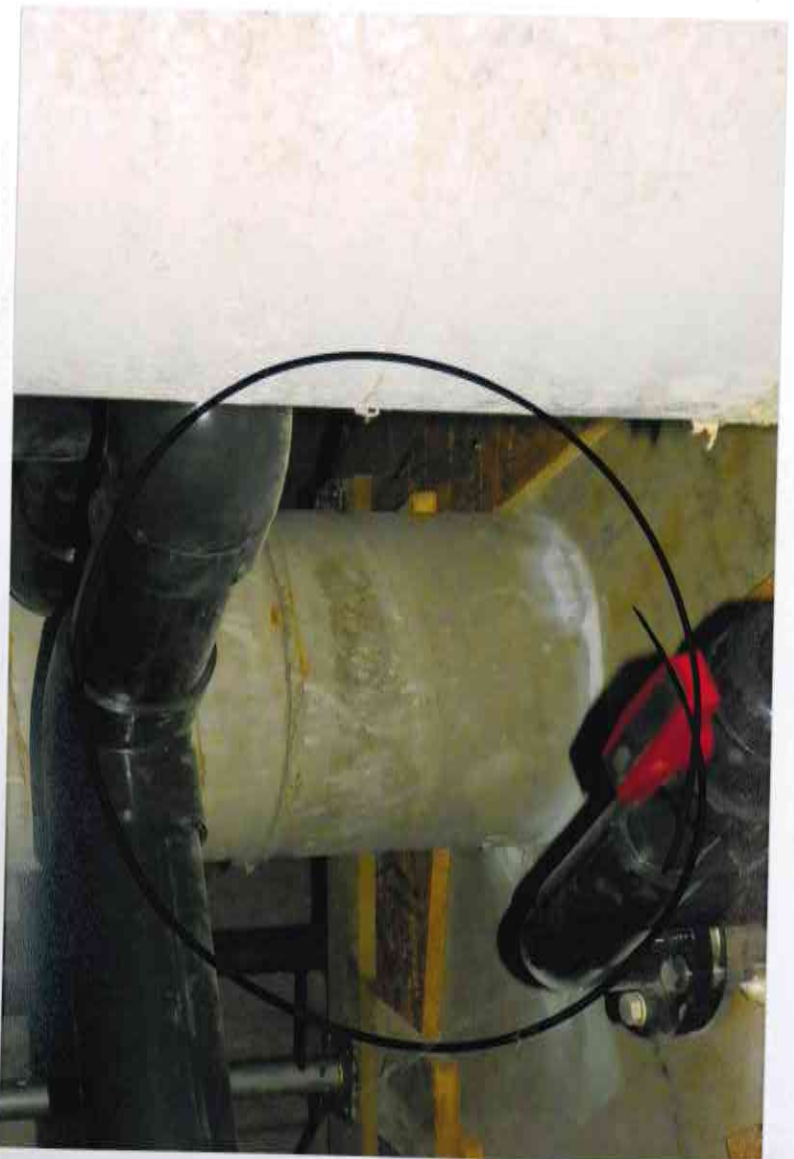
Zbliżenia wady wykonawczych słupów podporowych stropu nad podbasenem.

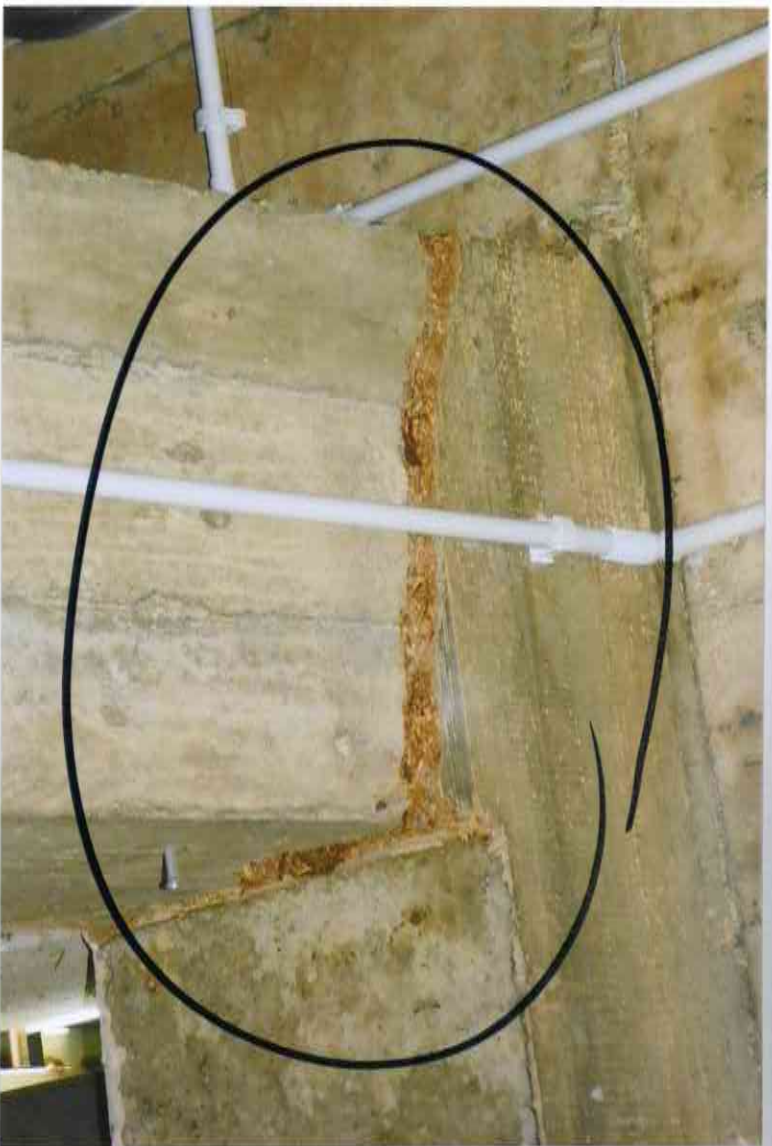
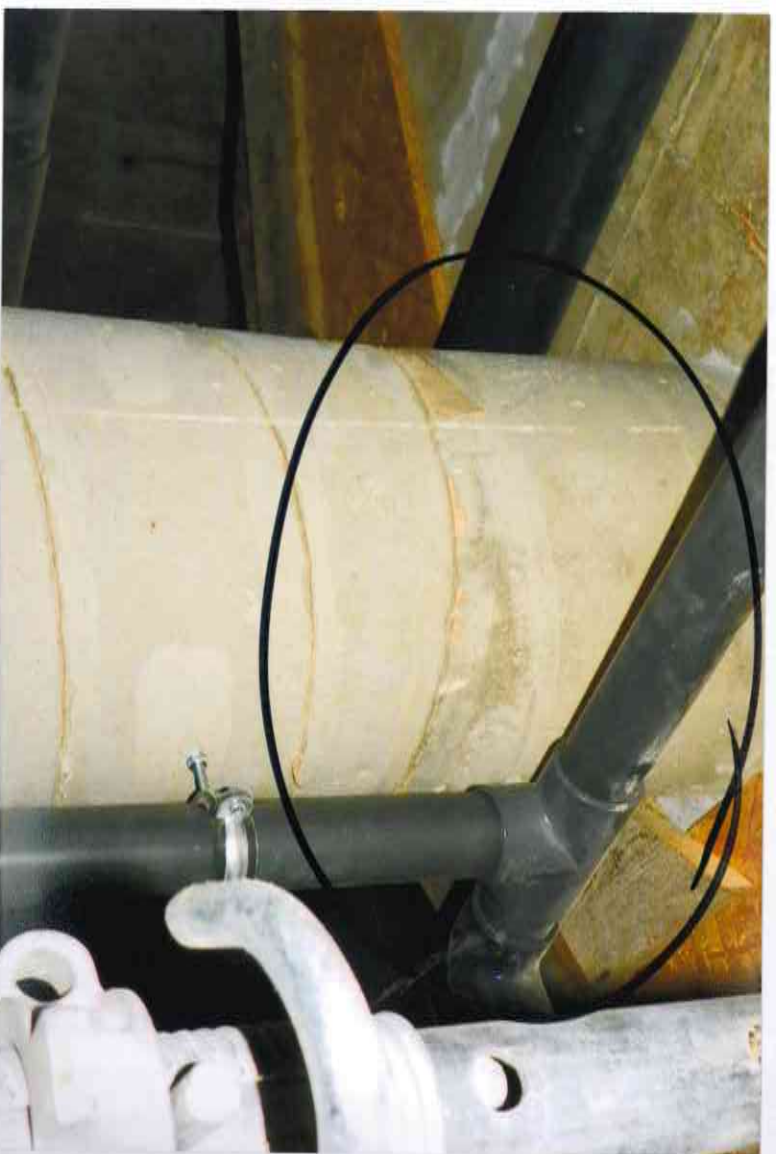
Zbliżenia wady wykonawczych słupów podporowych stropu nad podbasenem.

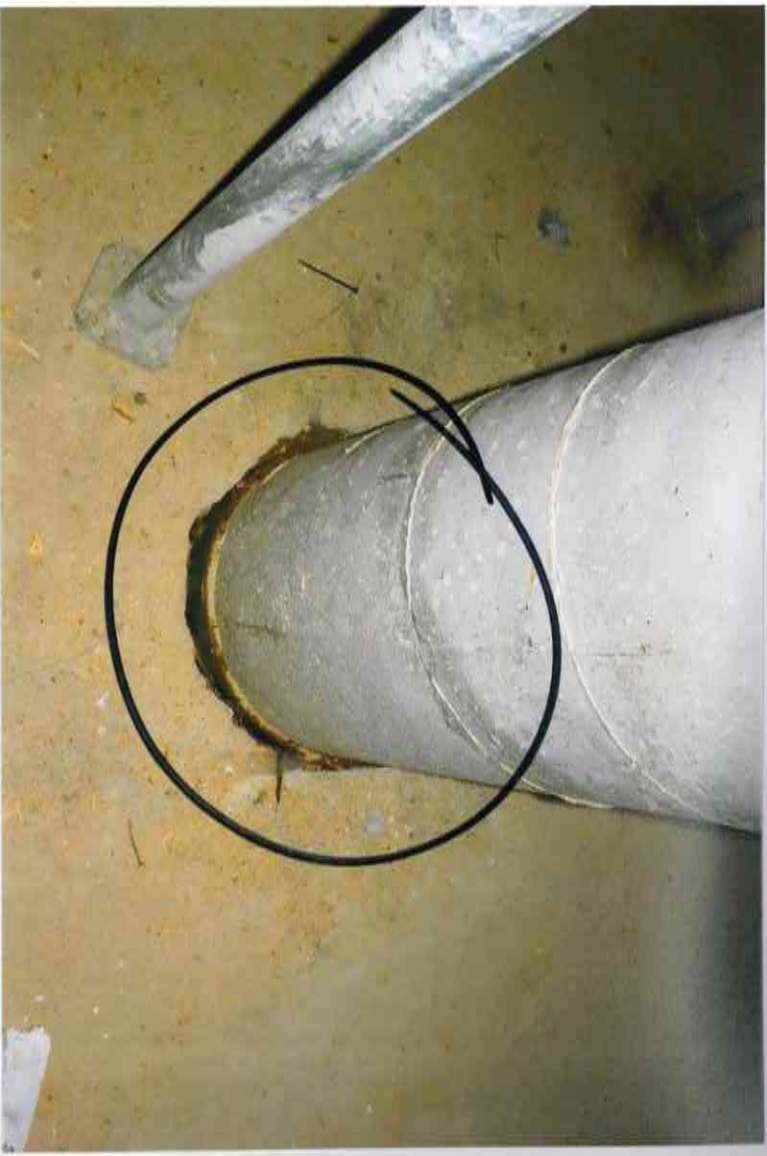
1.3. aktulanie brak jest możliwości weryfikacji osiowego osadzenia słupów w stopach żelbetowych; stąd też przyjmuje się, że zarówno stopy, jak też i zespolenie jest prawidłowe

Brak możliwości zweryfikowania osadzenia słupów w stopach.

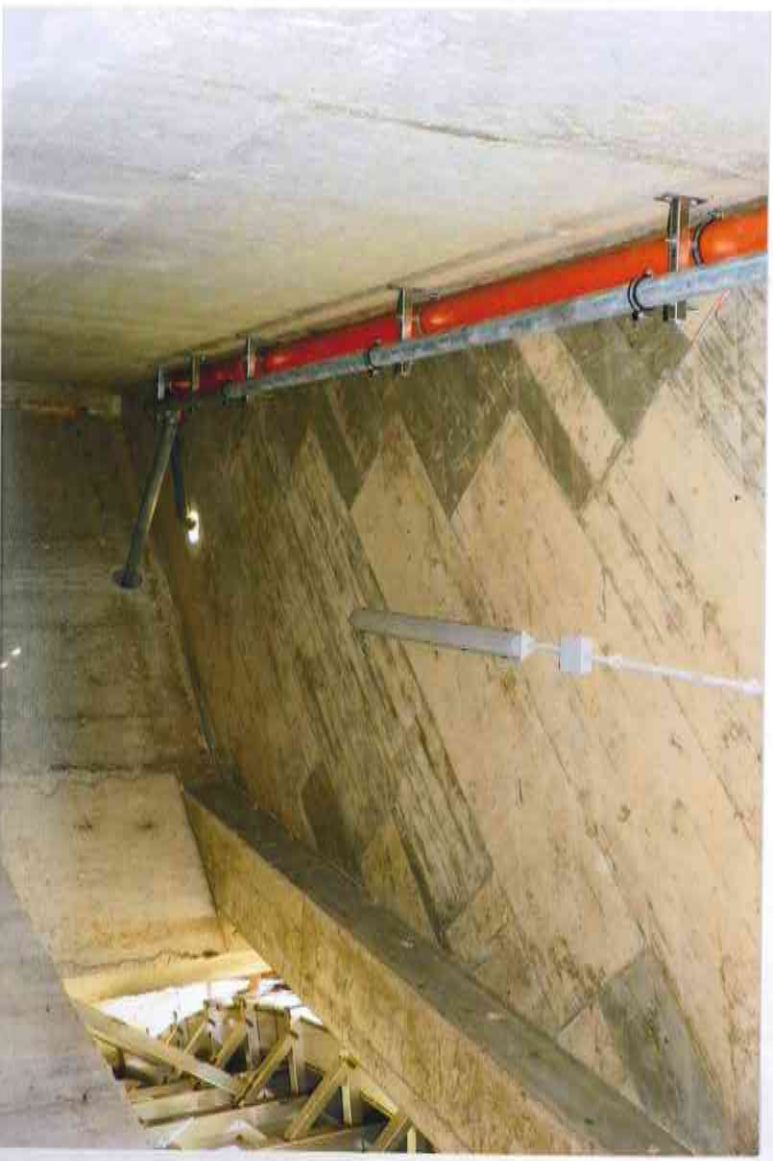
1.4. bardzo niska jakość przygotowania deskowania pod elementy żelbetowe podbasenia

Stąd też widoczne głębokie wżery czy też dolewki jednoznacznie wskazujące na nieprawidłowości w przygotowania formy pod przyszłą wylewkę betonową.

Zbliżenia wadliwego przygotowania deskowania stropu i ścian.

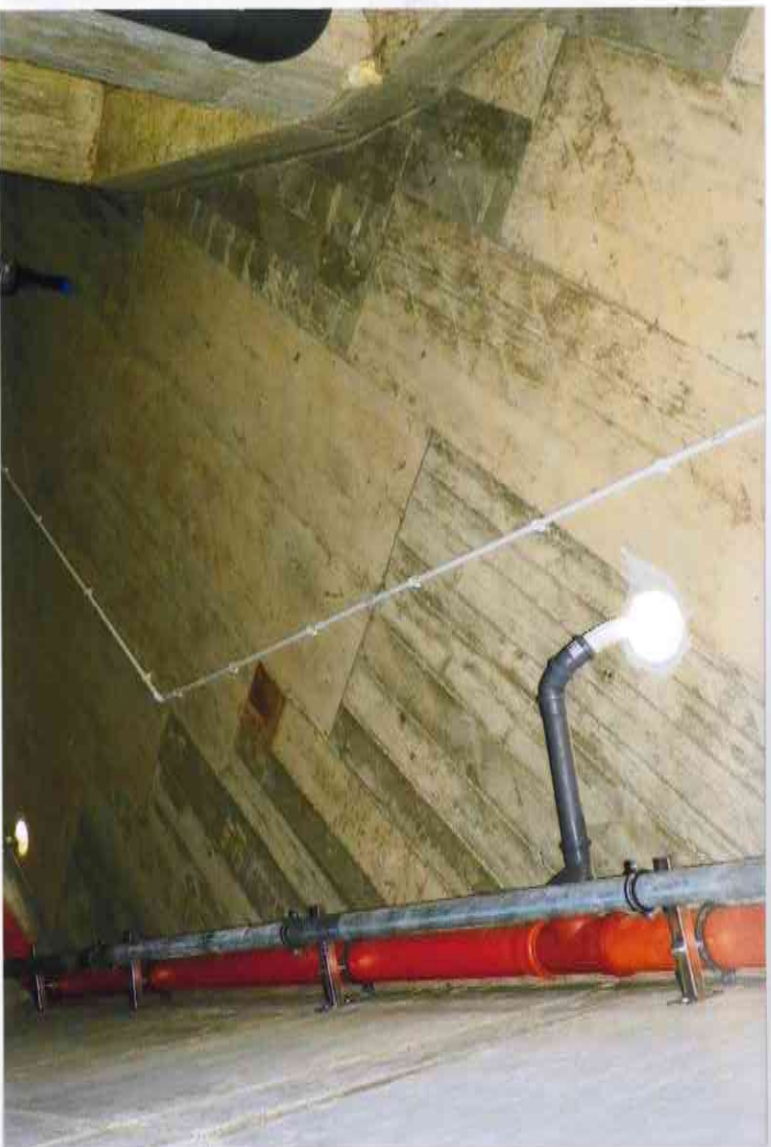
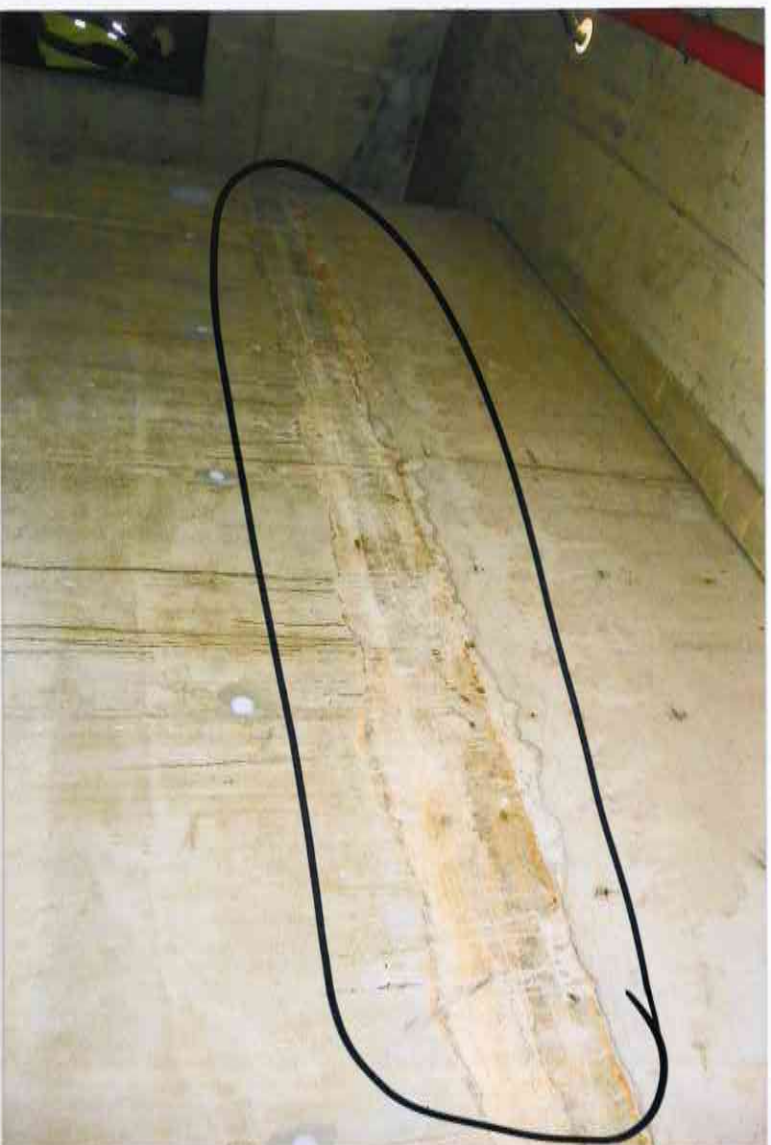
Zbliżenia wadliwego przygotowania deskowania stropu i ścian.

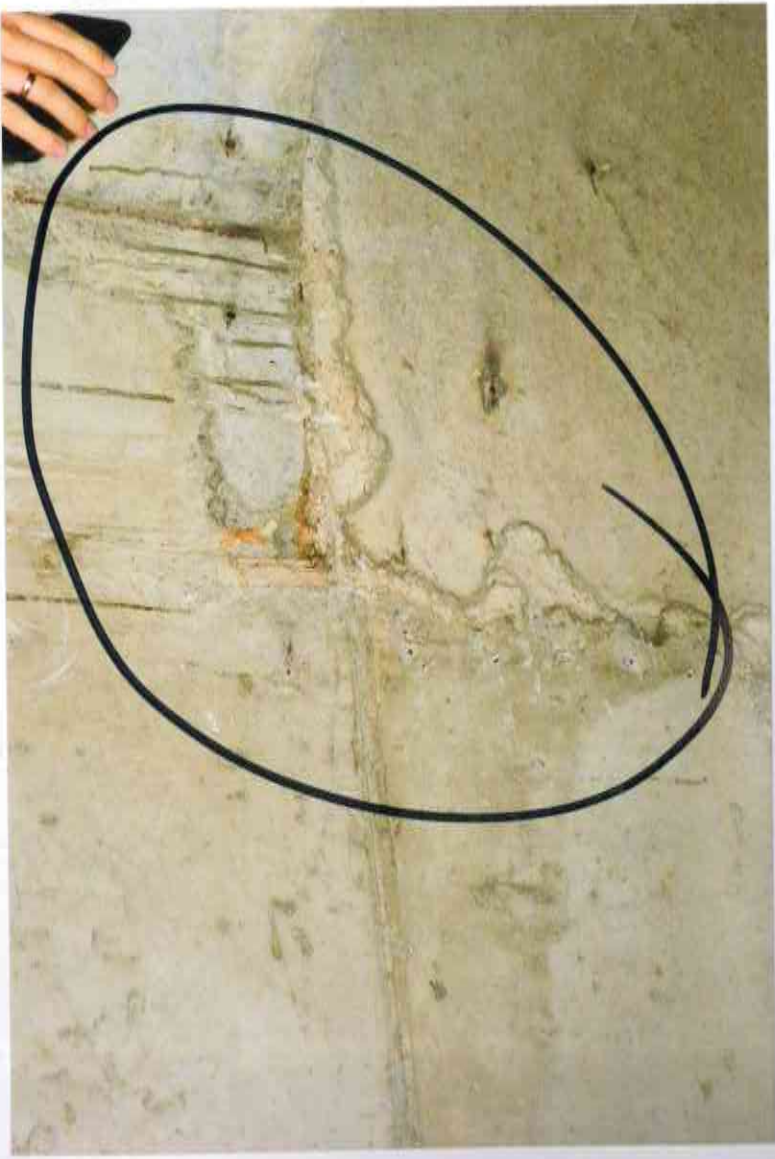
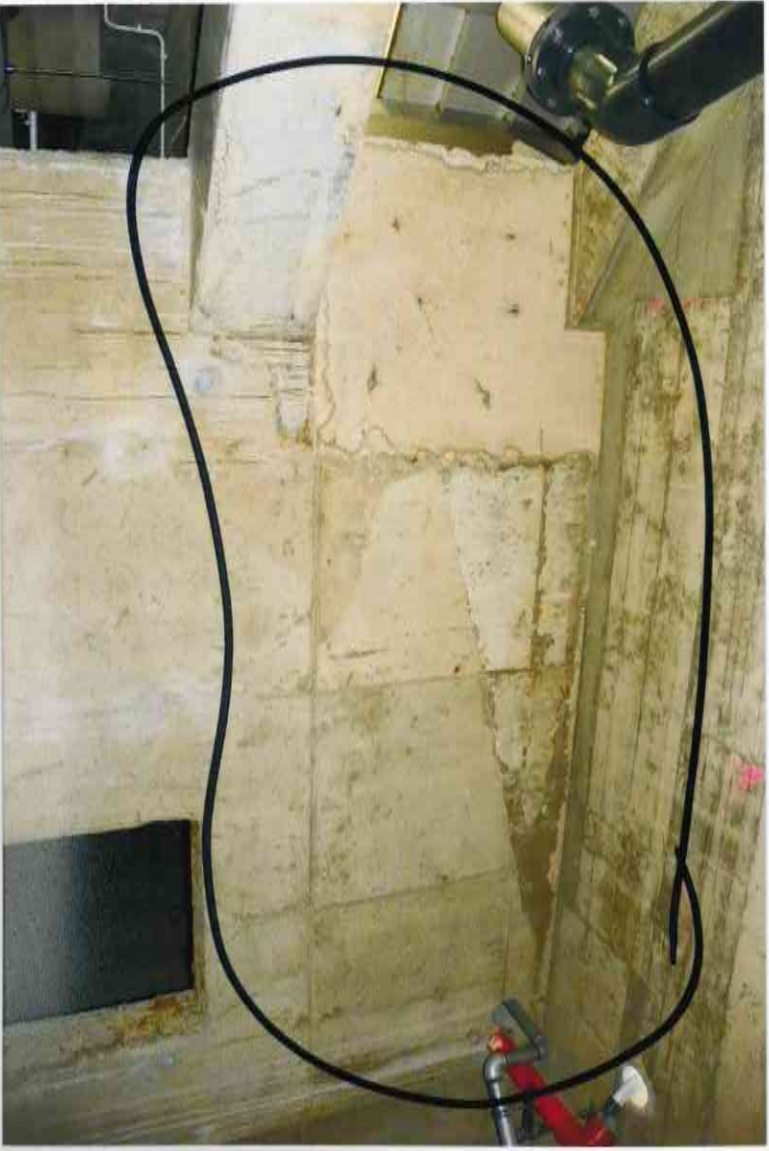
Zbliżenia wadliwego przygotowania deskowania stropu i ścian.

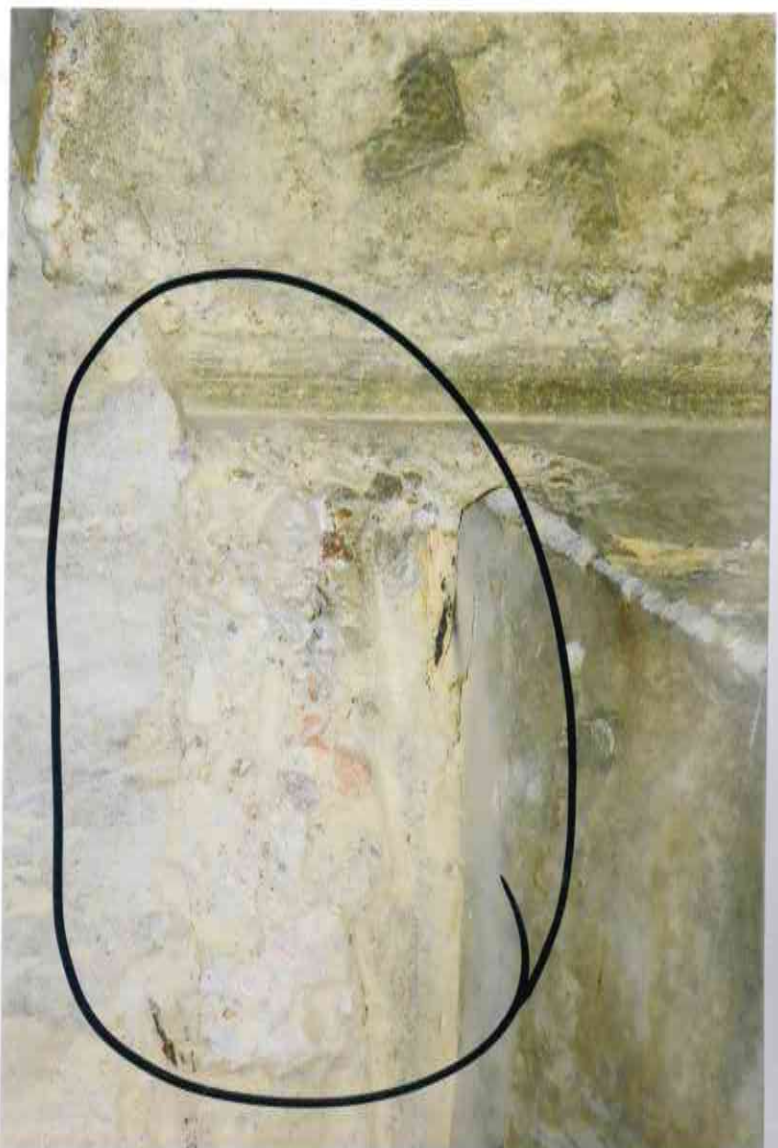
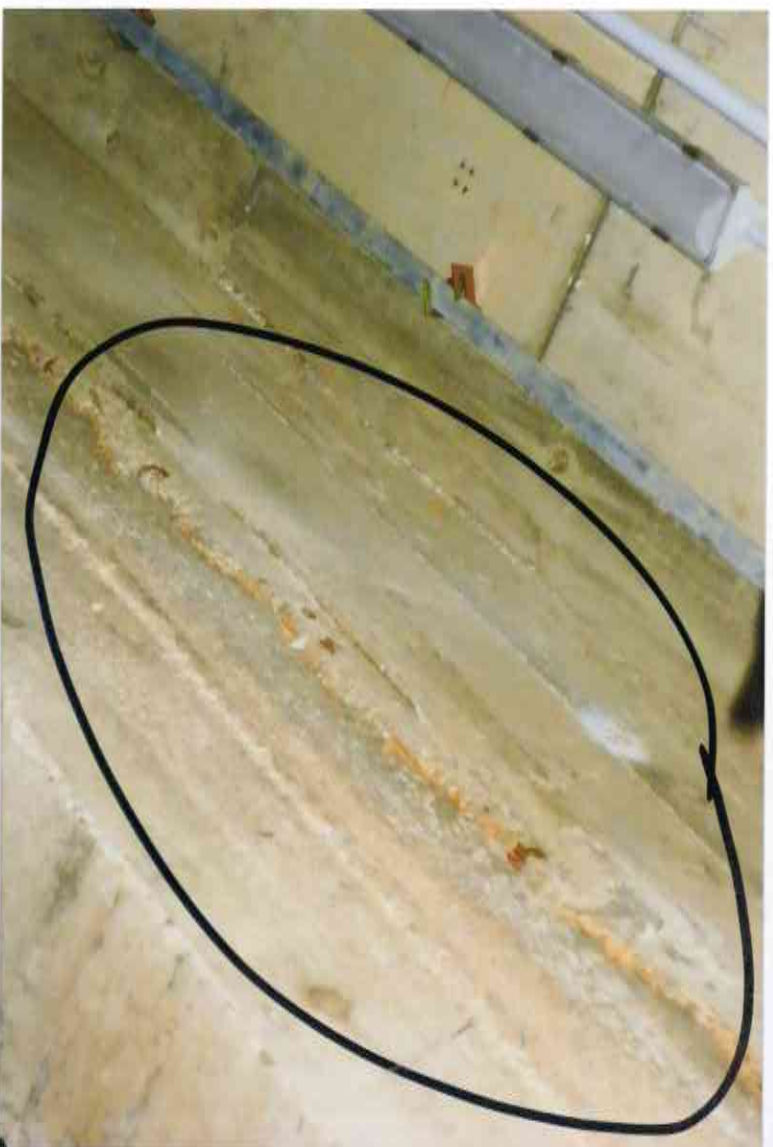
Zbliżenia wadliwego przygotowania deskowania stropu i ścian.

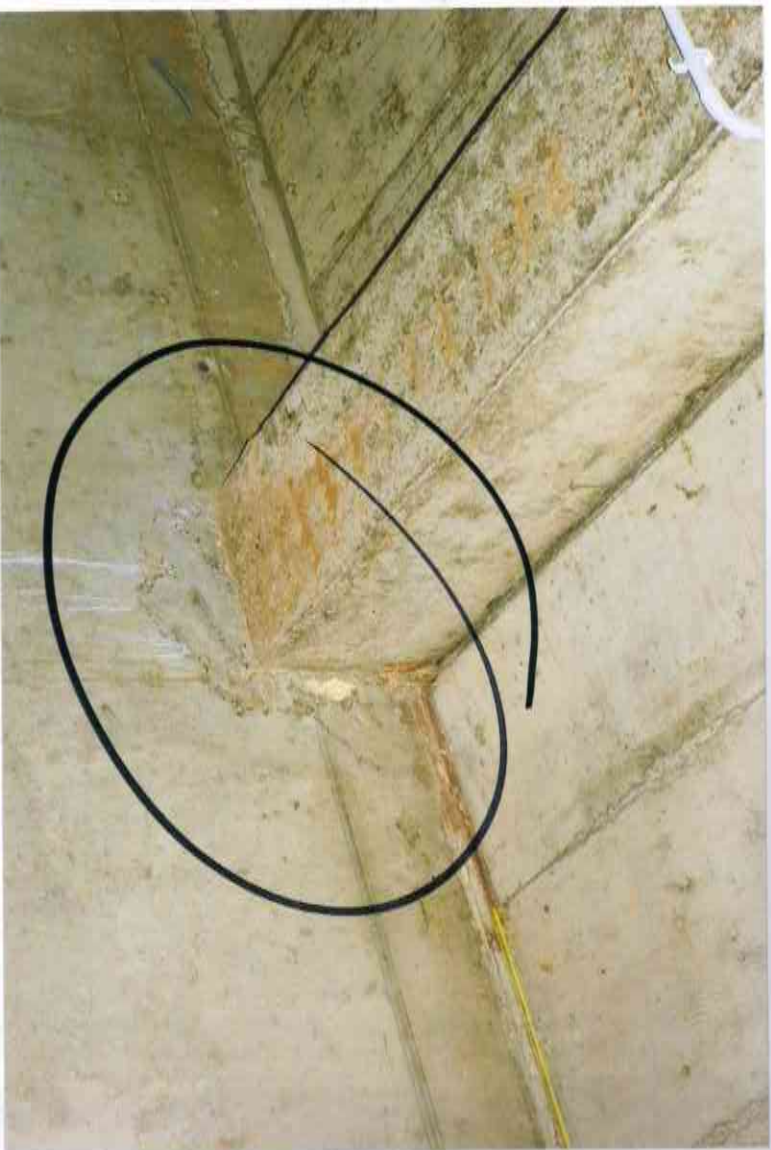
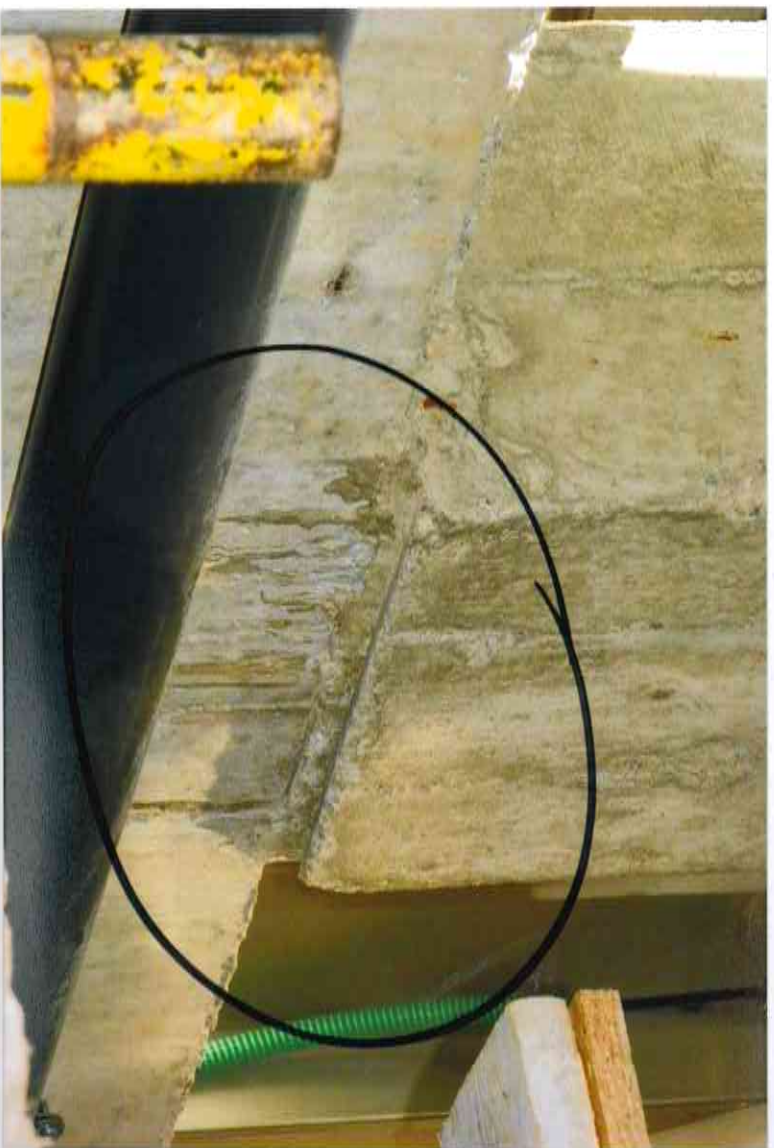
Zbliżenia wadliwego przygotowania deskowania stropu i ścian.

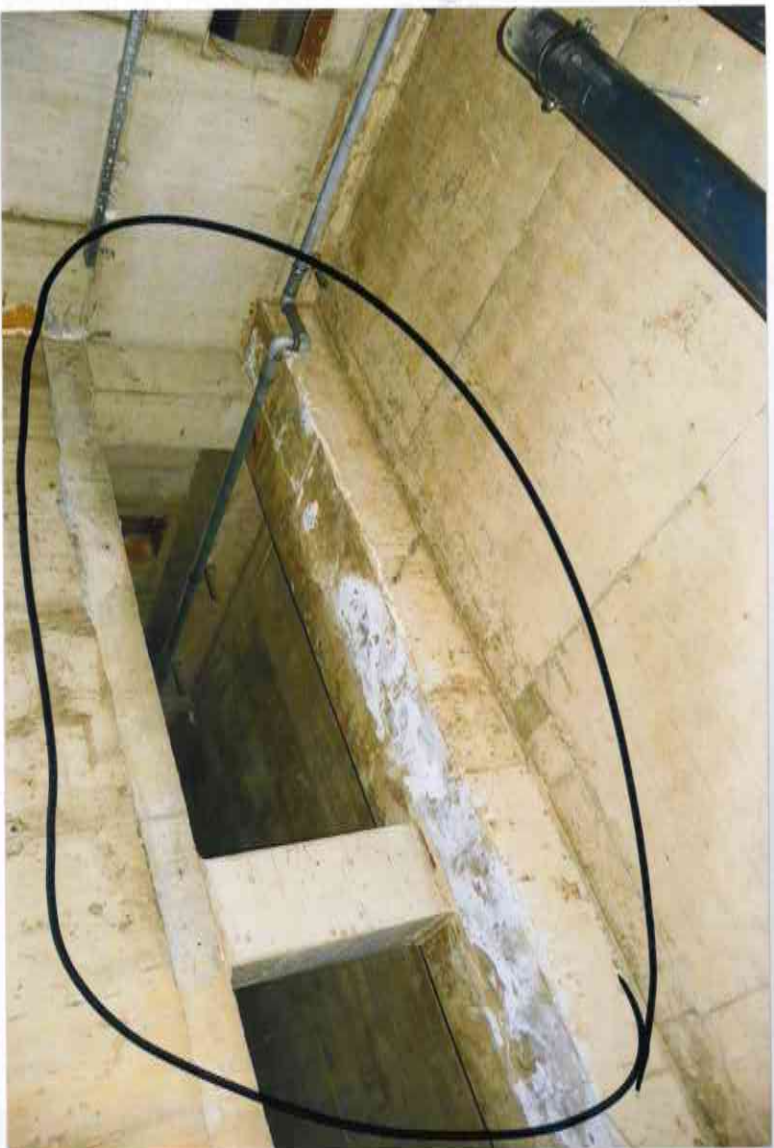
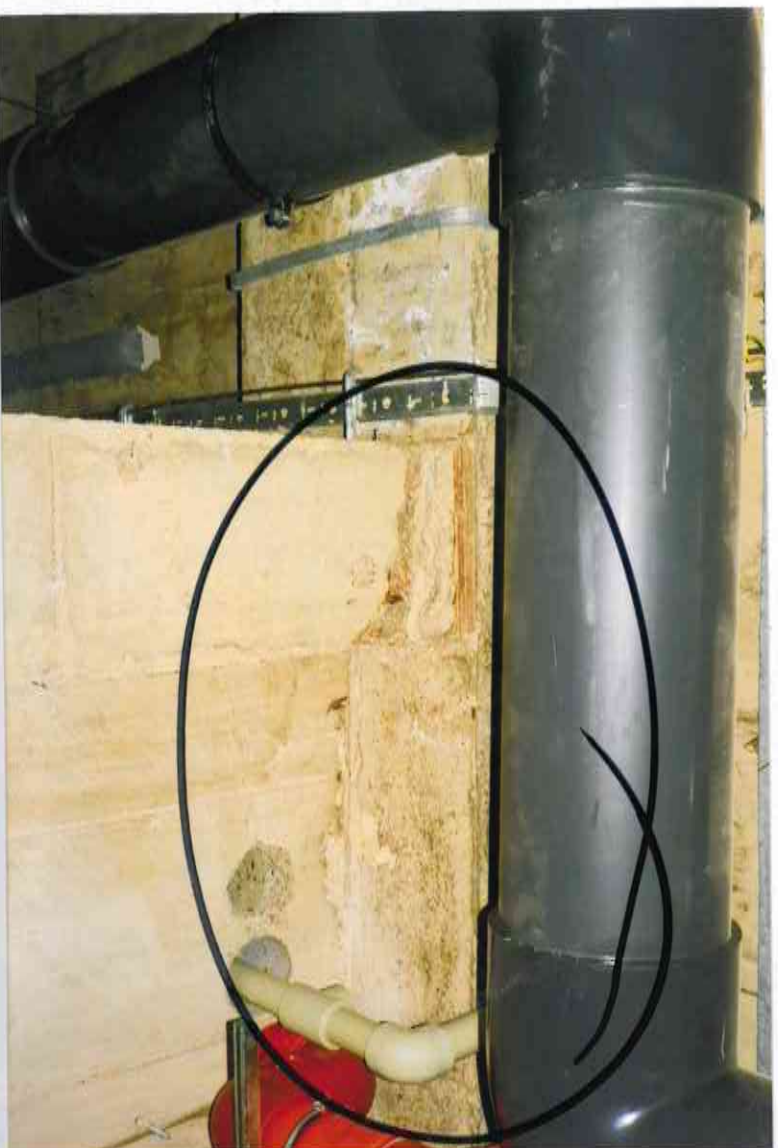
Zbliżenia wadliwego przygotowania deskowania stropu i ścian.

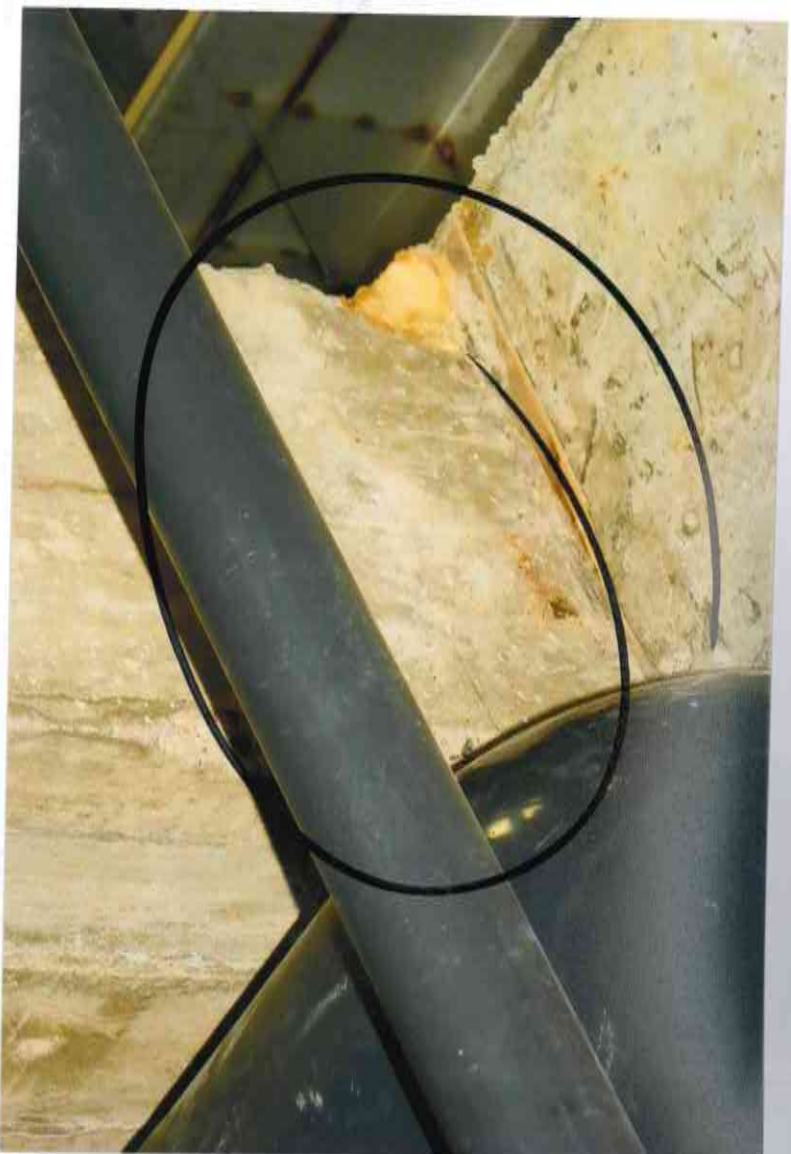
Zbliżenia wadliwego przygotowania deskowania stropu i ścian.

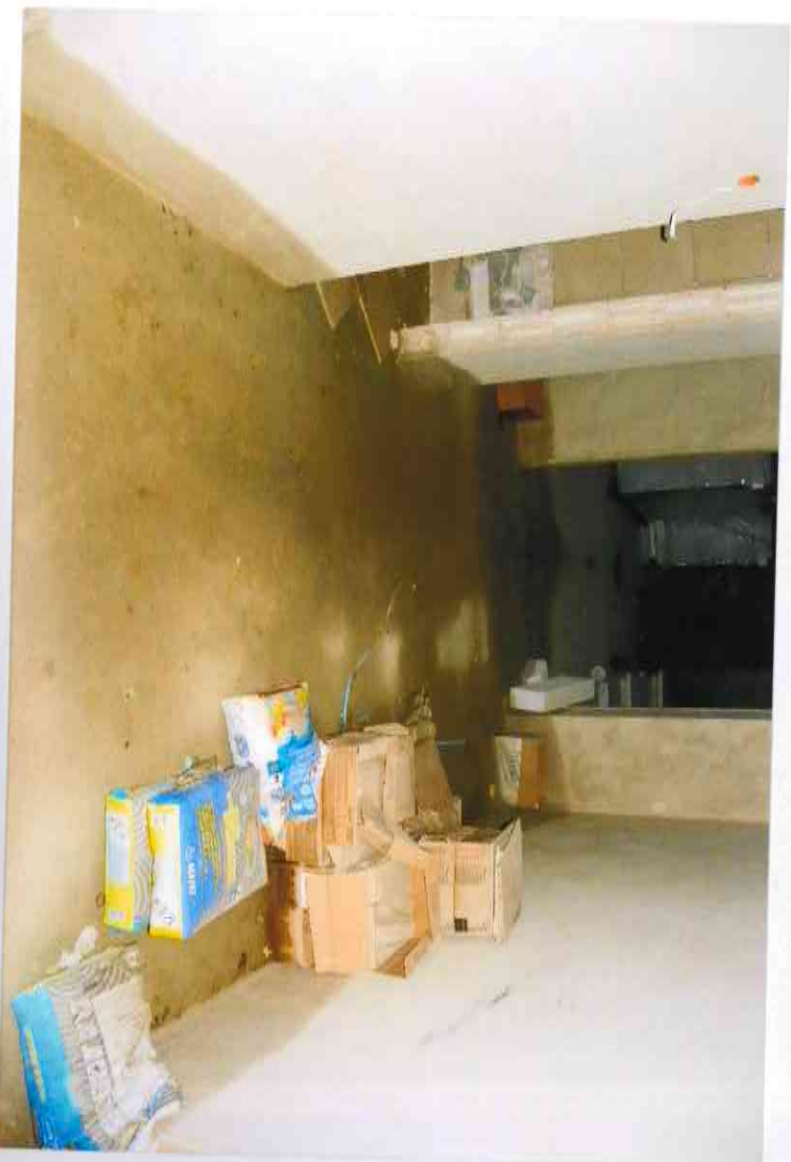
W zdecydowanej większości pomieszczeń najniższej kondygnacji stwierdzenia się obfite co do ilości jak też i powierzchniowo na ścianach - obszary zalewania wodą gruntową; co jednoznacznie wskazuje na nieszczelność ułożonej na licu ścian zewnętrznych izolacji przeciwwodnej.

Widok na zlewane podpiwniczenie woda gruntowa.
