## Opinia techniczna

dotycząca oceny zakresu robót wykonanych na budowie

## Zakładu Przyrodoleczniczego w Gołdapi

Olsztyn, lipiec 2021 r.

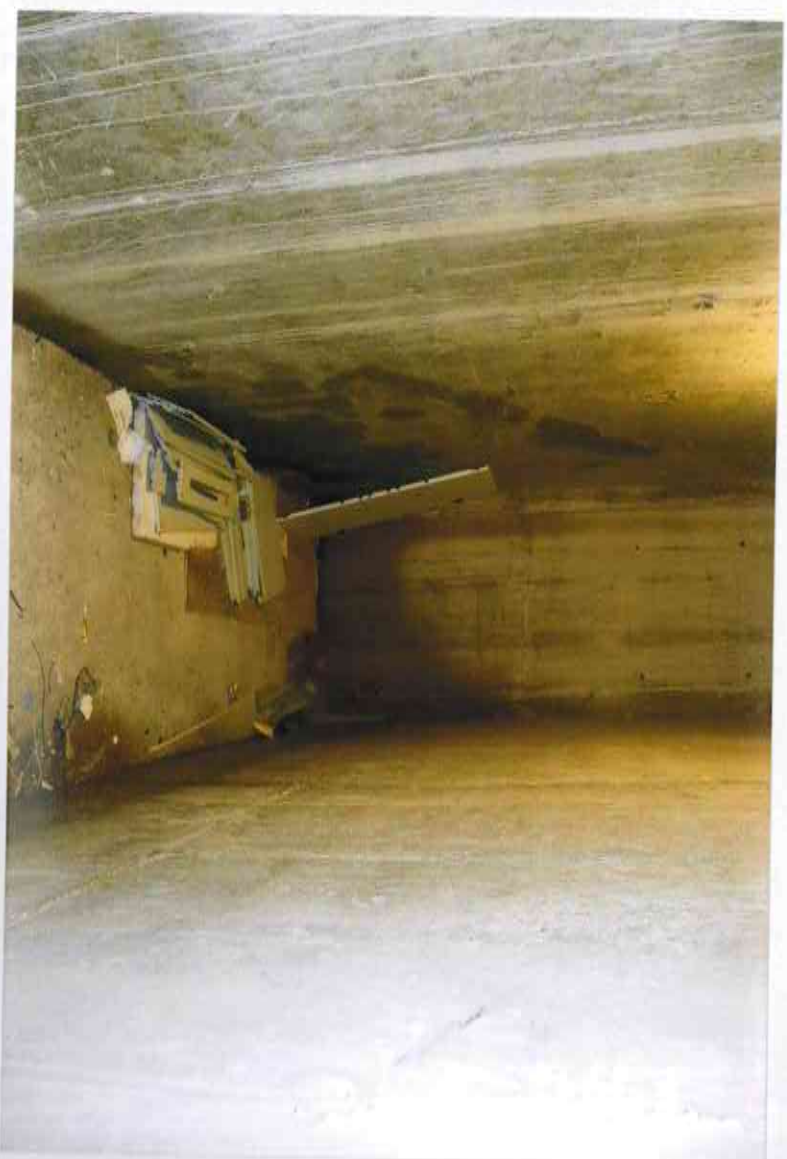
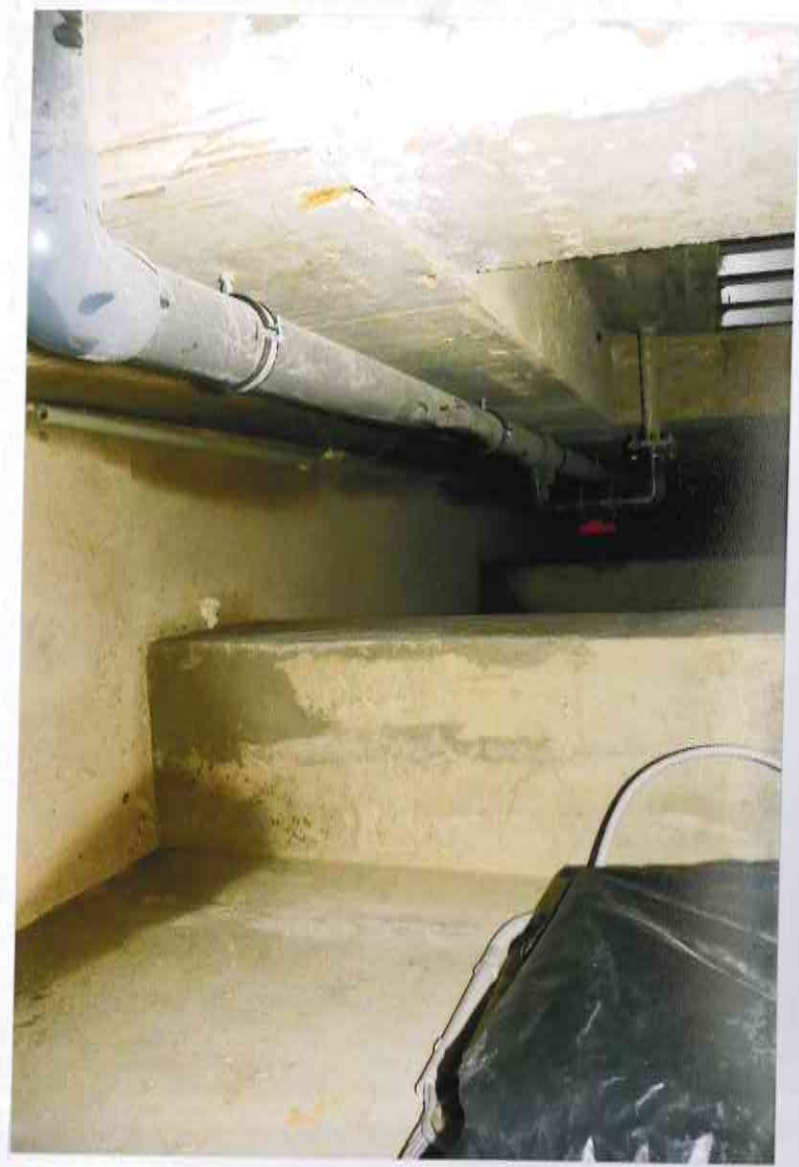
W zdecydowanej większości pomieszczeń najniższej kondygnacji stwierdzenia się obfite co do ilości jak też i powierzchniowo na ścianach - obszary zalewania wodą gruntową; co jednoznacznie wskazuje na nieszczelność ułożonej na licu ścian zewnętrznych izolacji przeciwwodnej.

Widok na zlewane podpiwniczenie wodą gruntową.

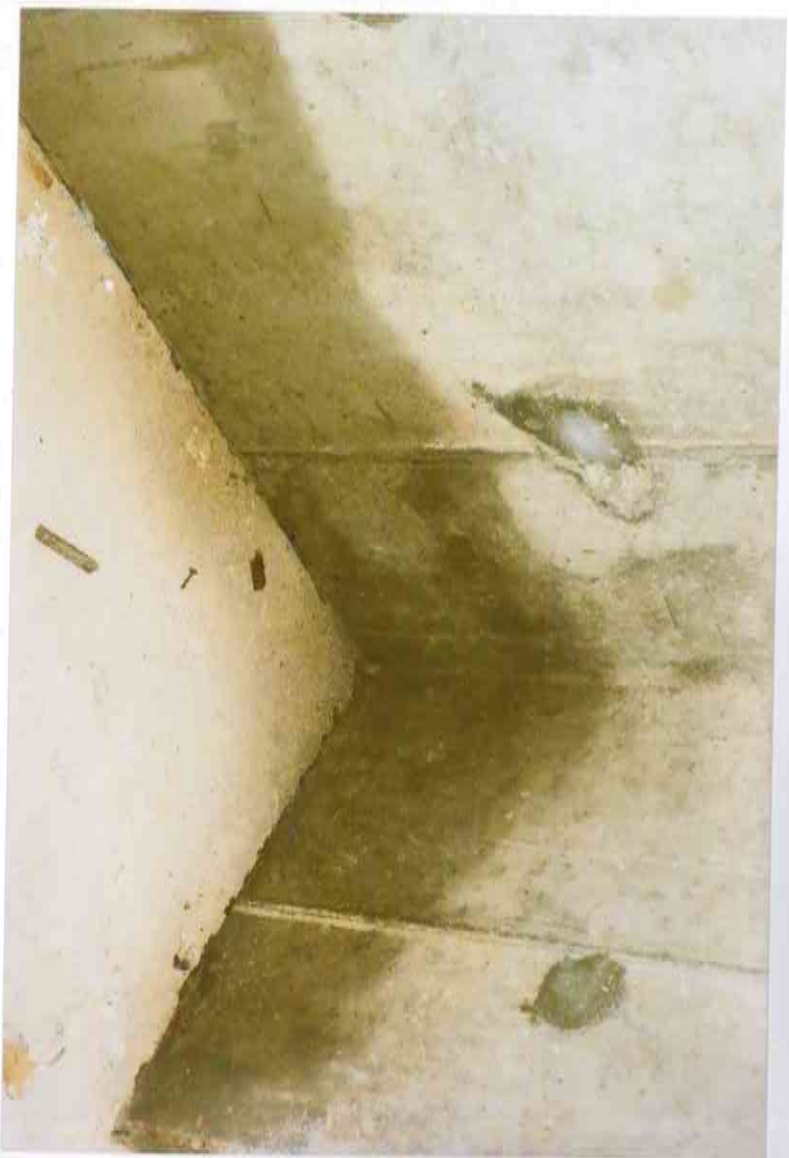
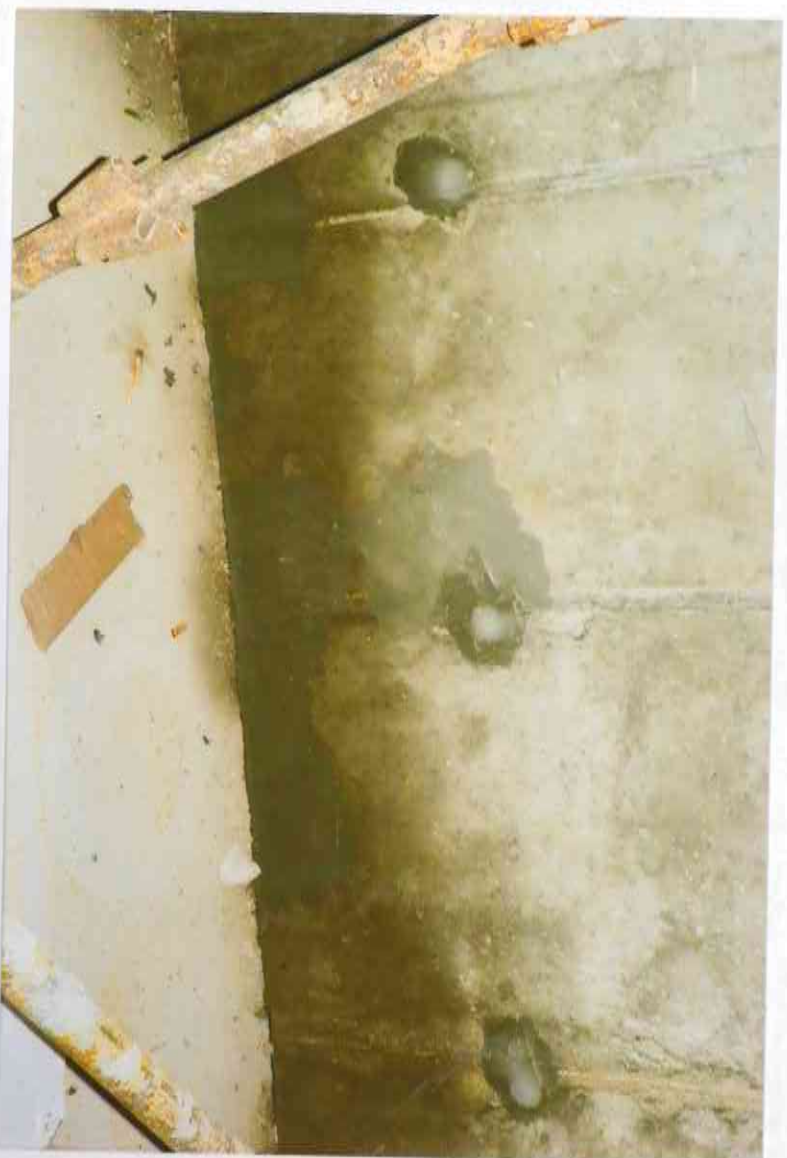
Widok na zlewane podpiwniczenie woda gruntowa.

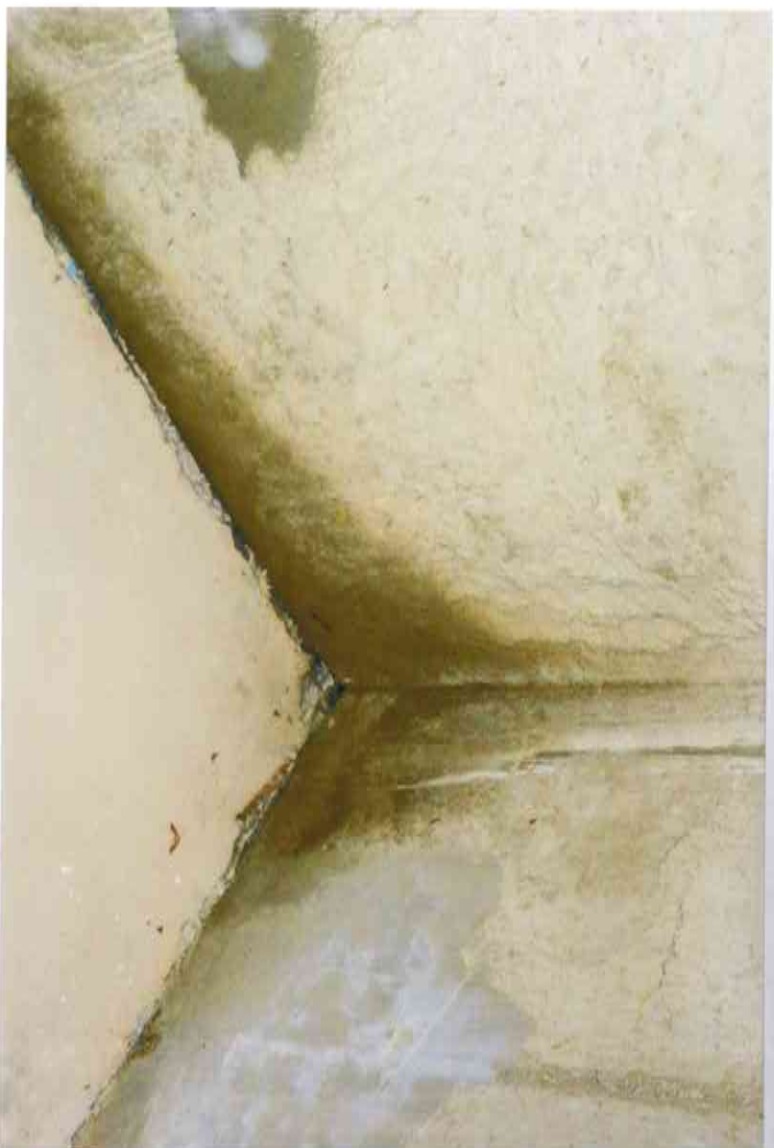
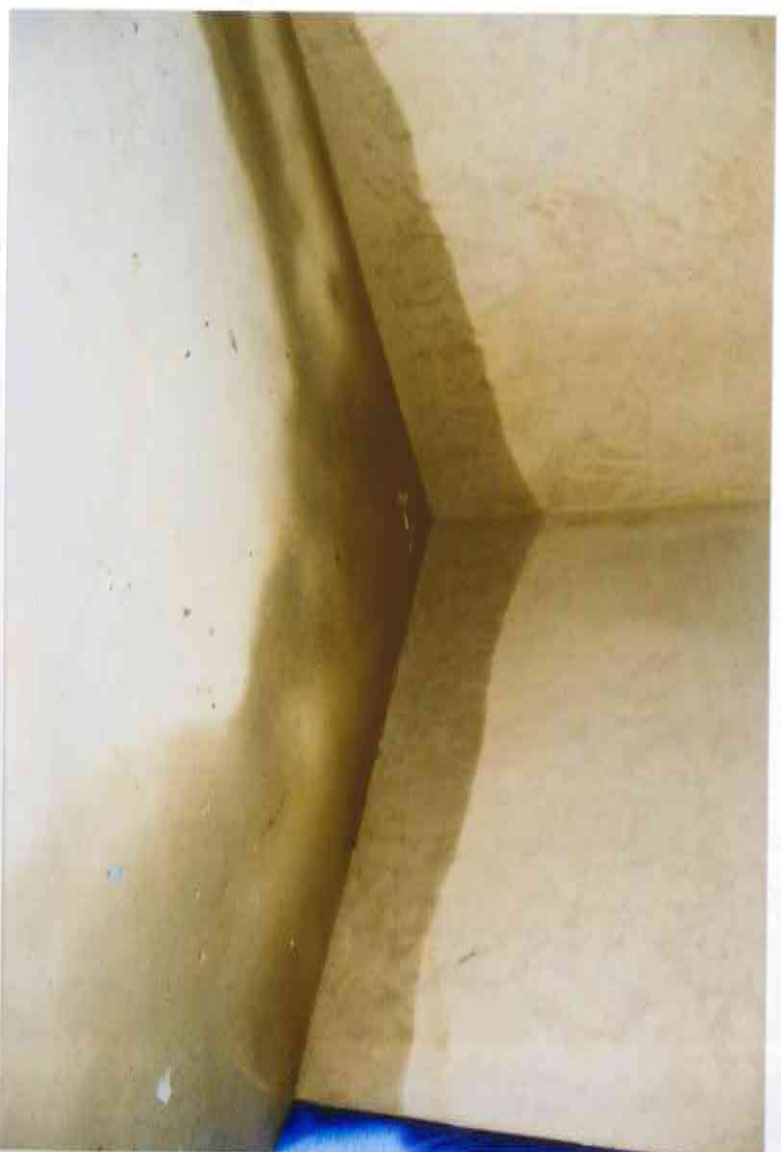
Widok na zlewane podpimniczenie wodą gruntową.
