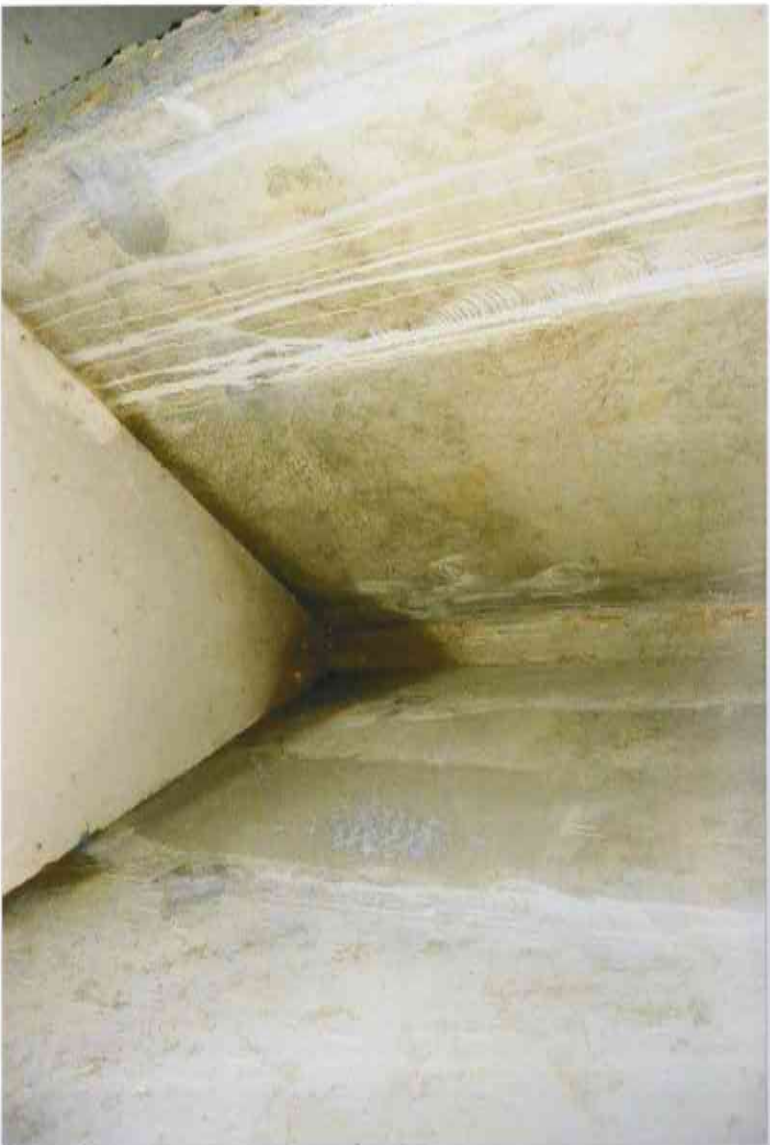
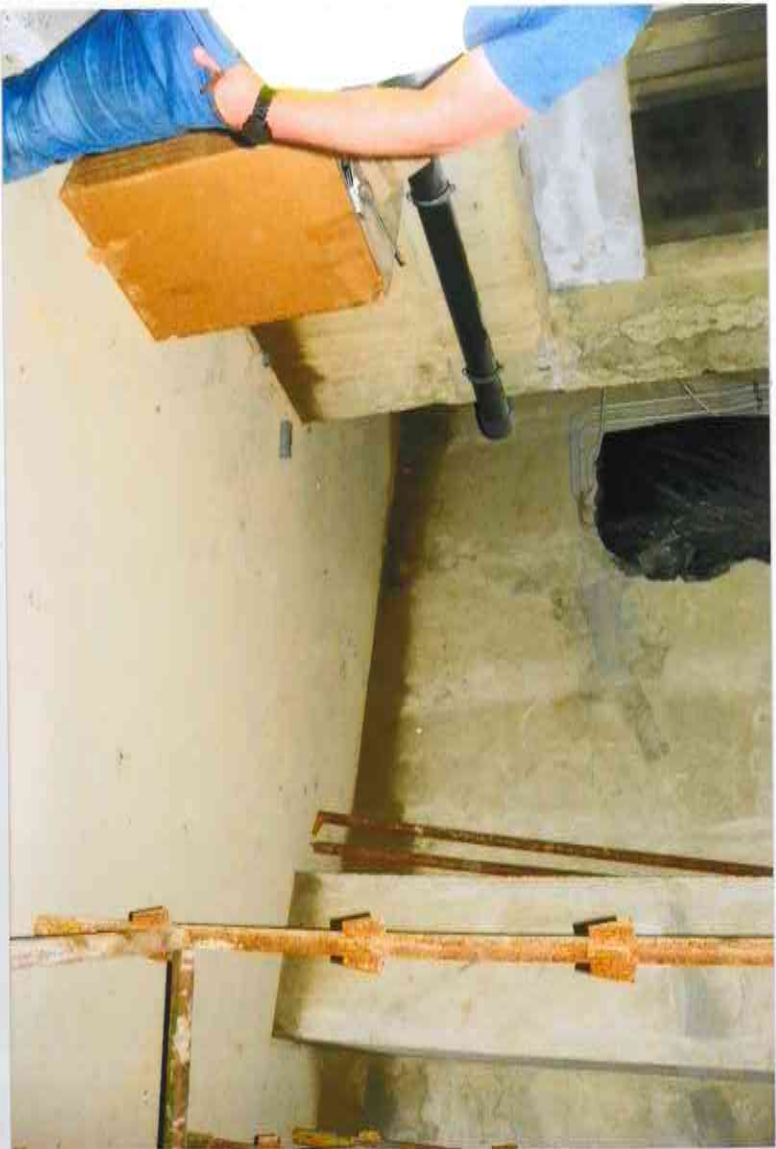
Widok na zlewane podpewniczenie wodą gruntową.

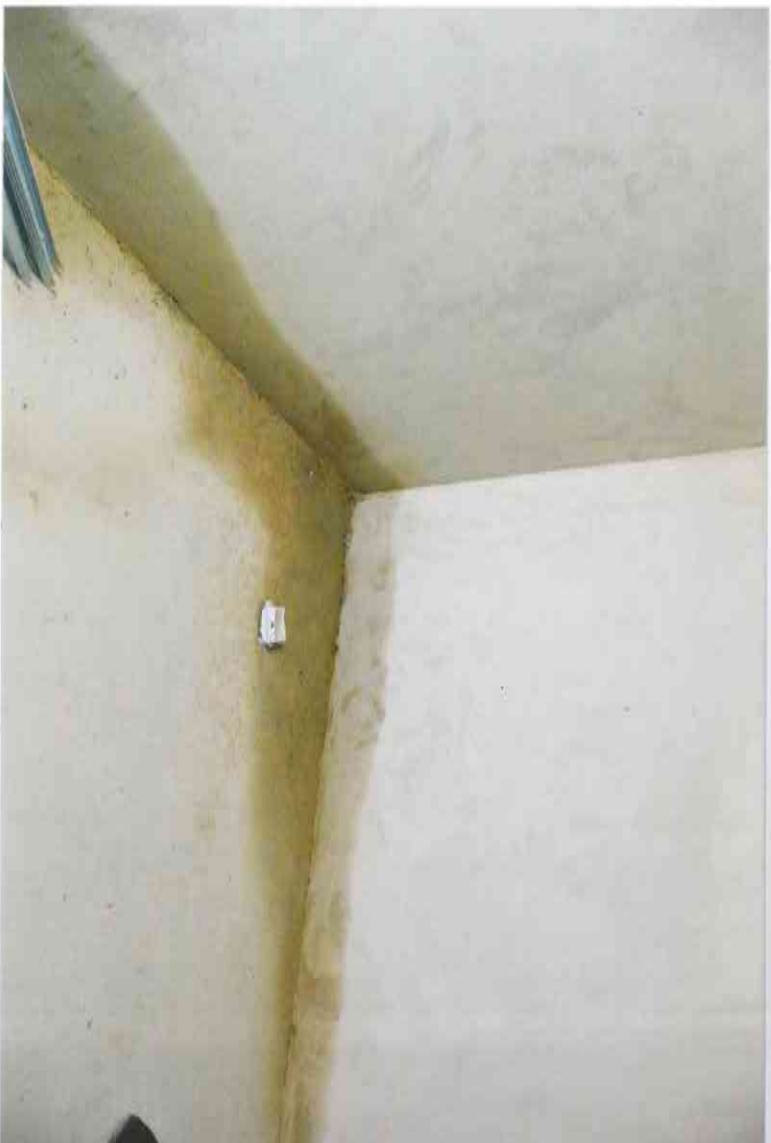
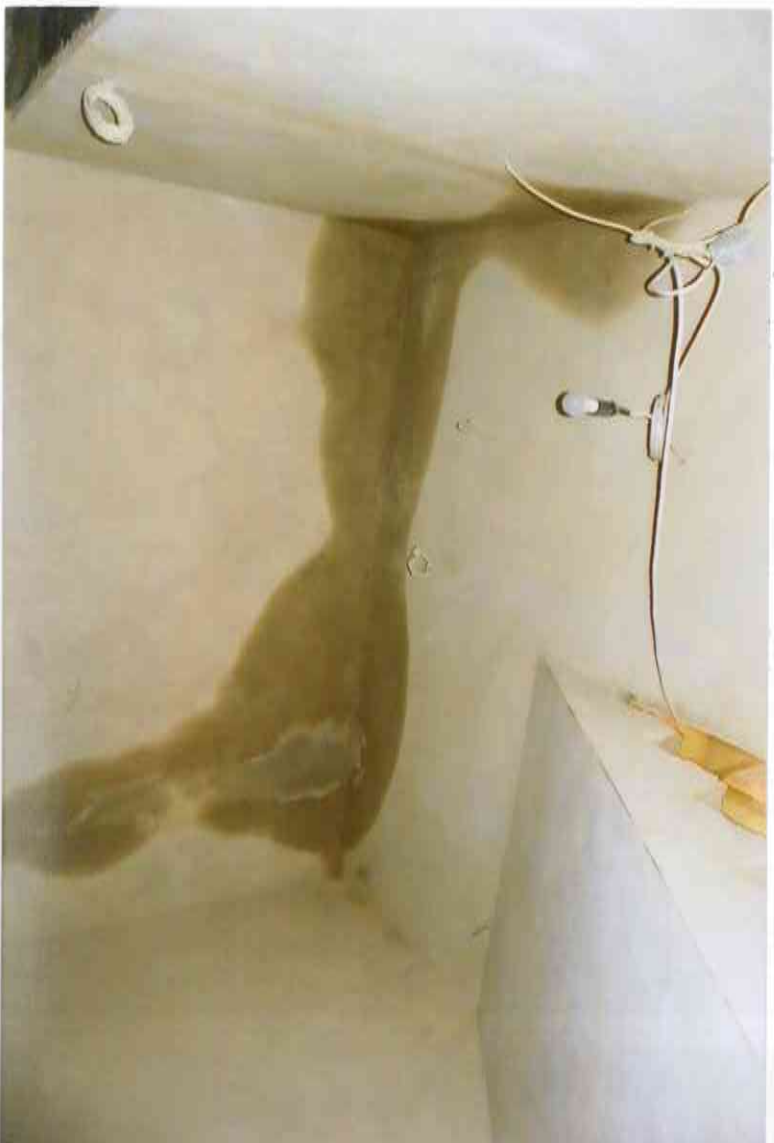
Widok na zlewane podpiwniczenie woda gruntowa.

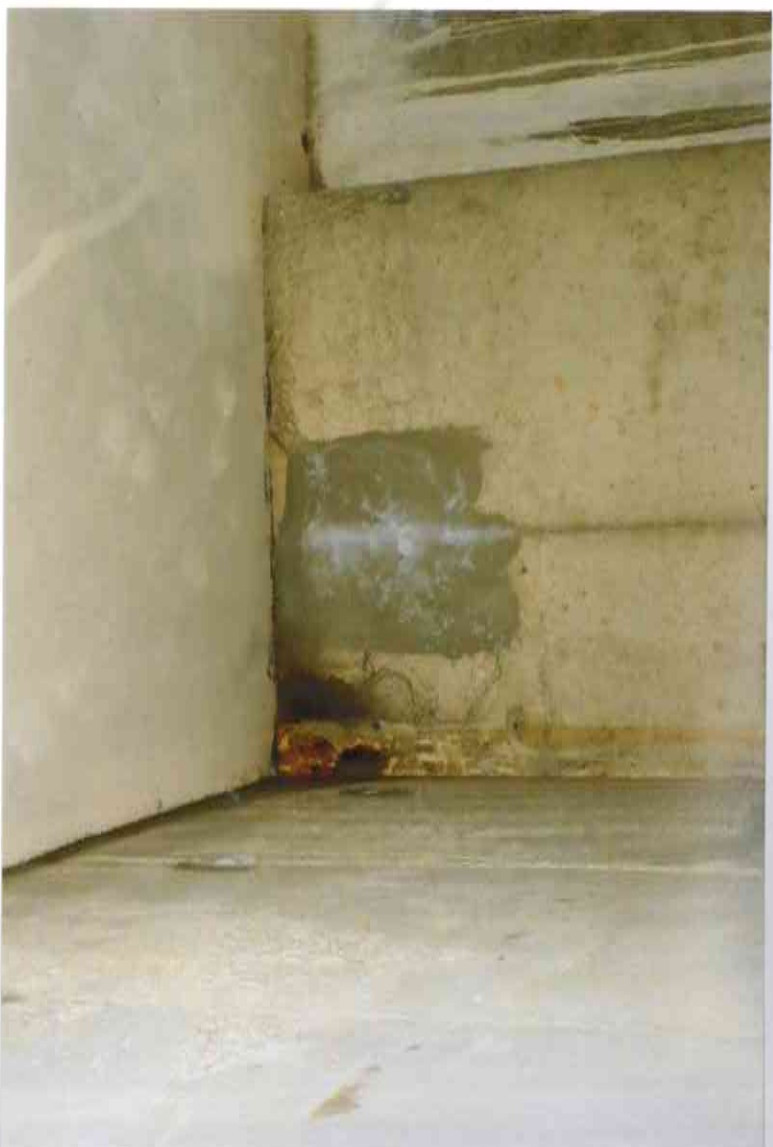
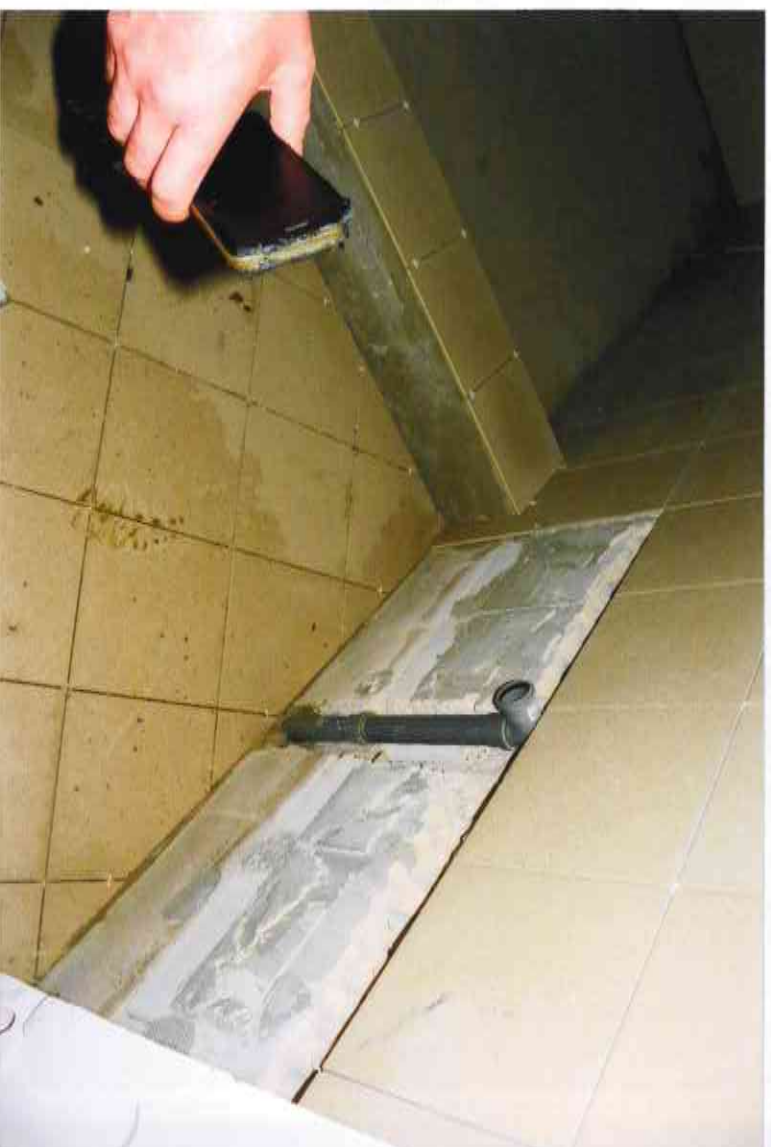
Widok na zlewane podpiwniczenie woda gruntowa.

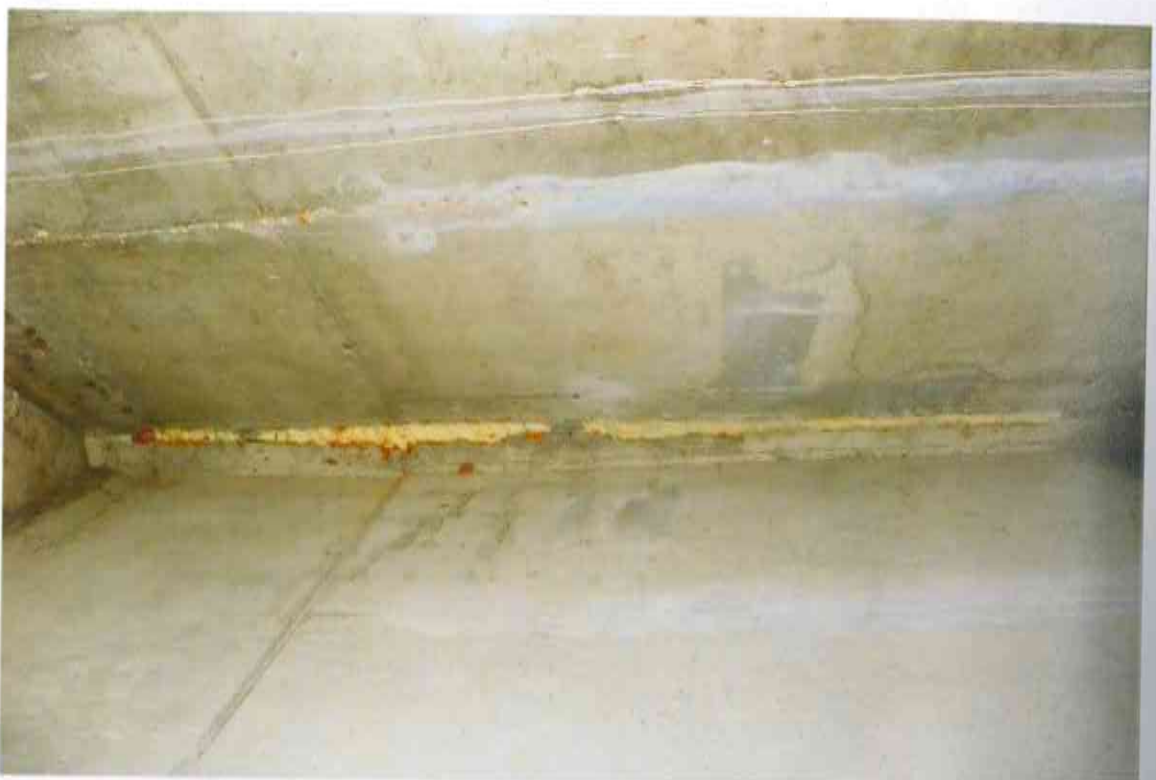
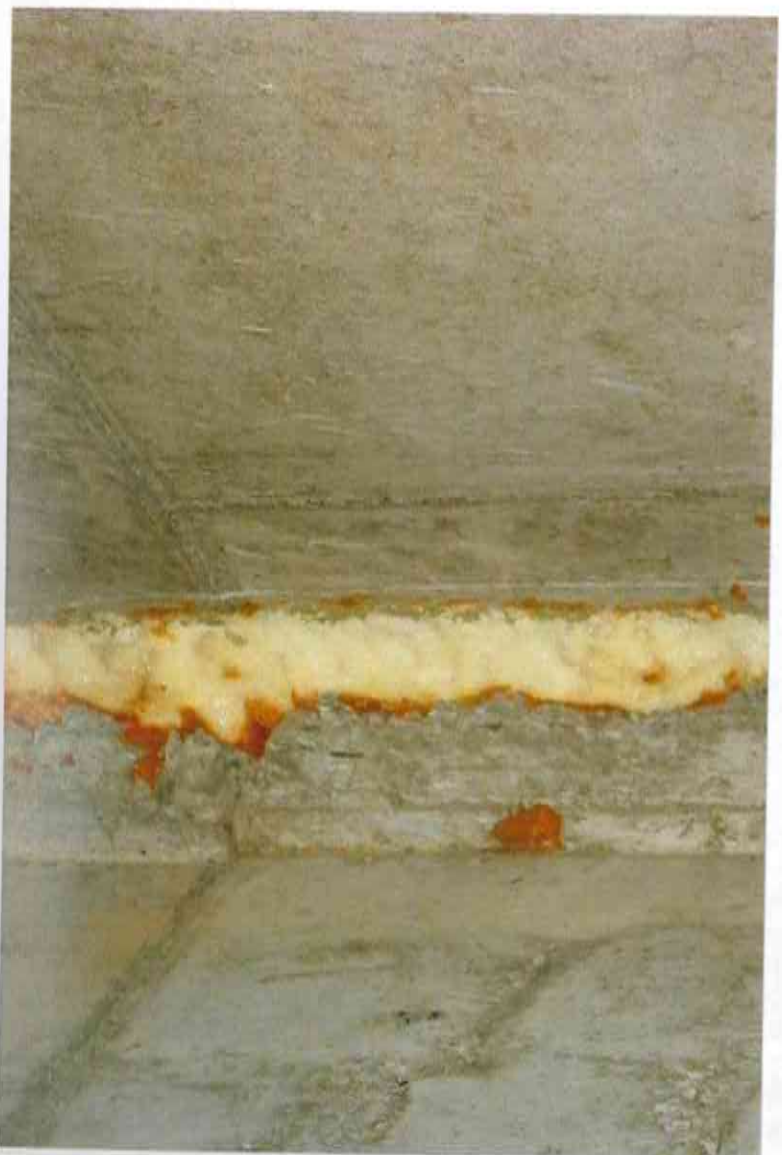
Próba " doszczelnienia " narożnika pianką poliuretanową.

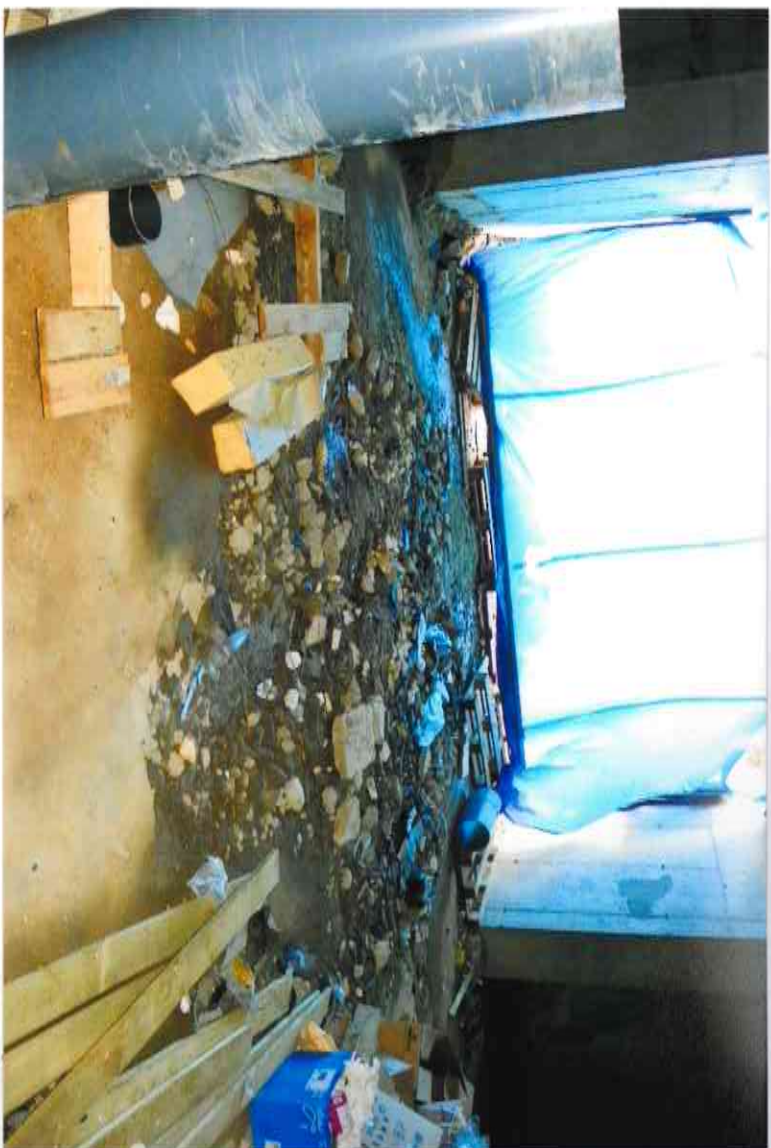
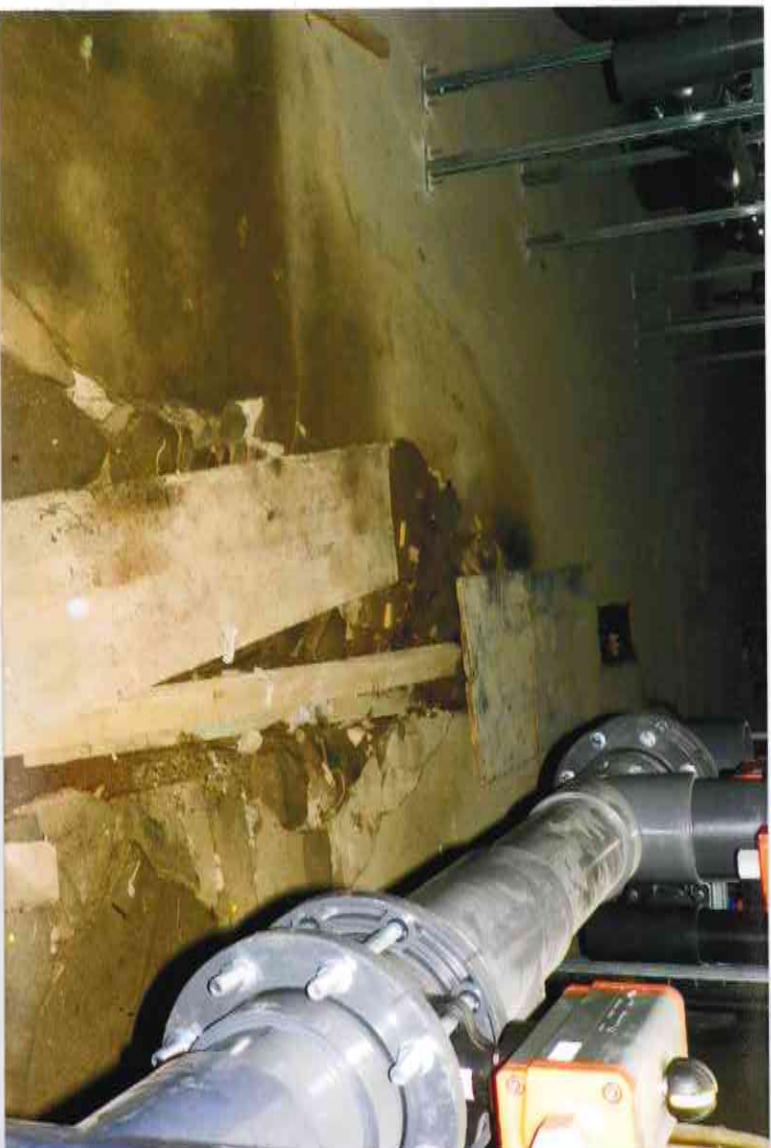
Zniszczenia fragmentów posadzek w podpiwniczeniu.

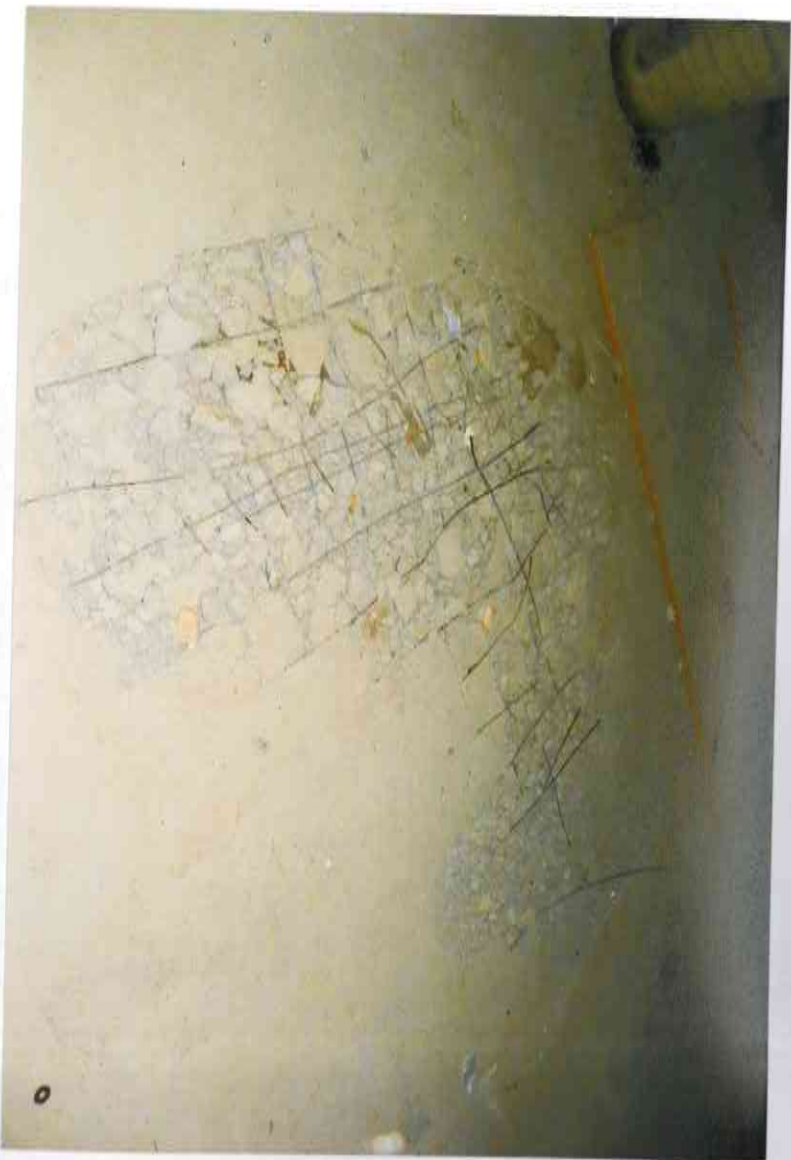
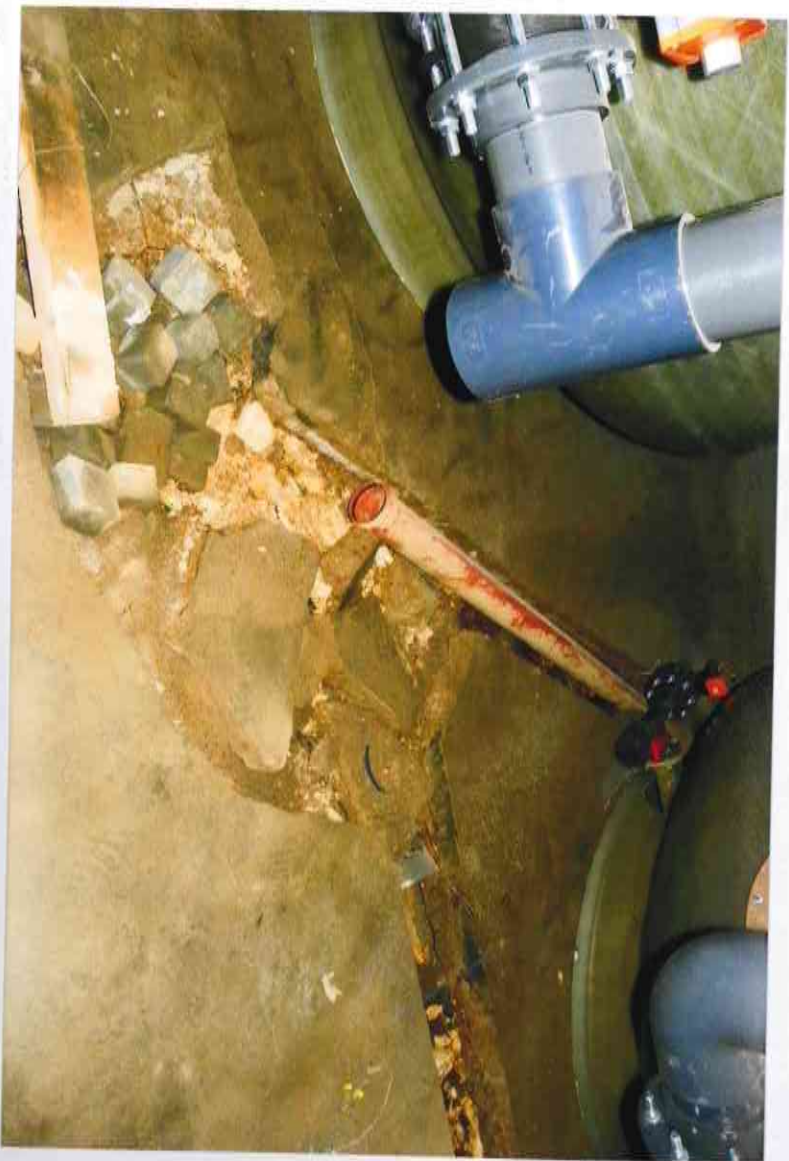
Zniszczenia fragmentów posadzek w podpiwniczeniu.

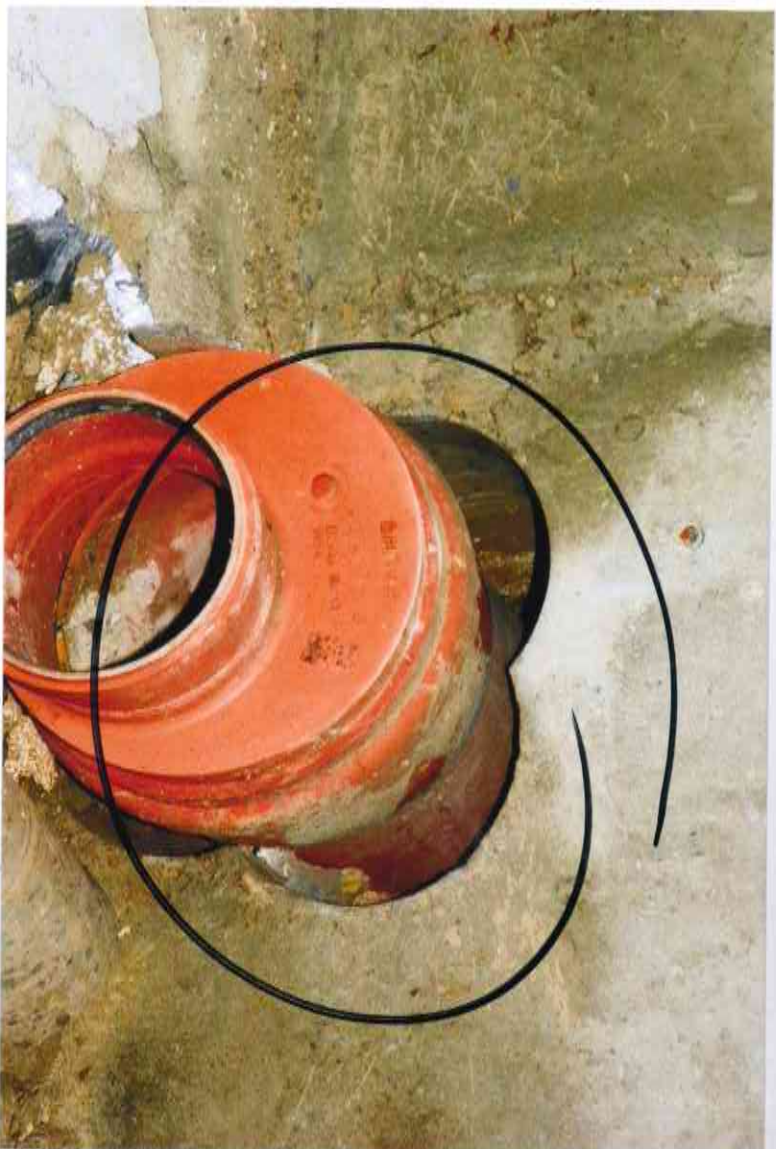
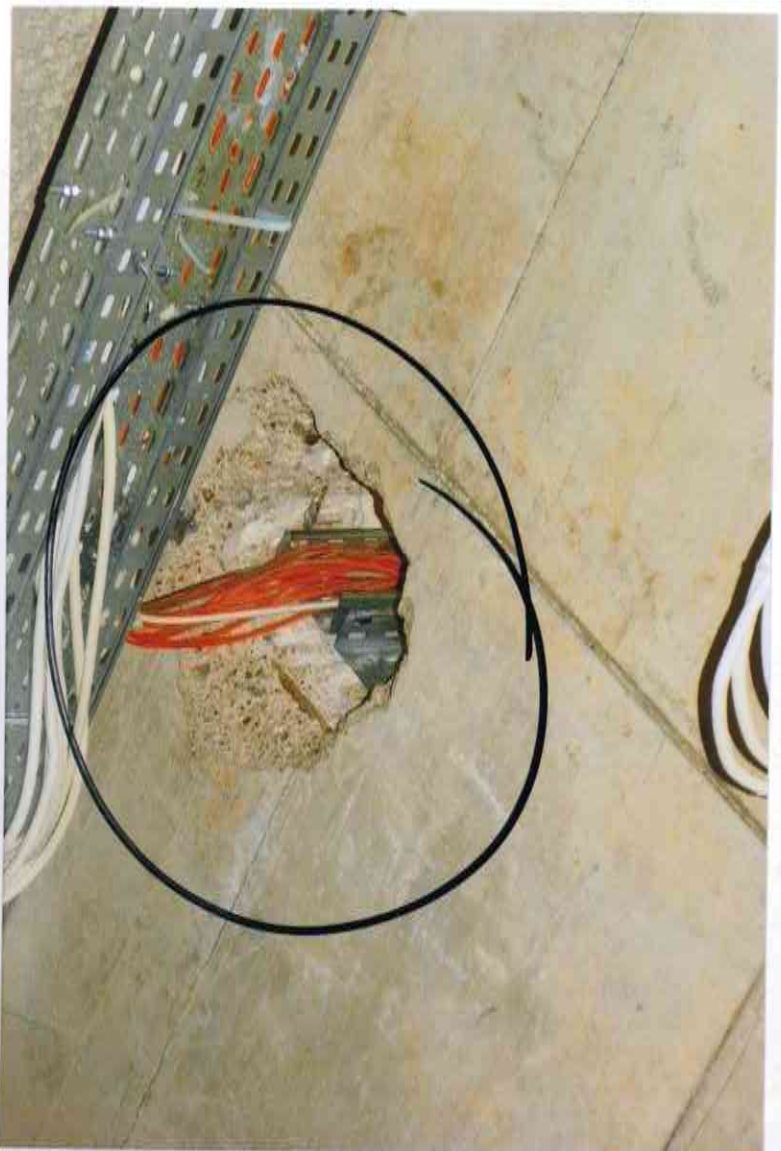
Przykłady nadmiernych przekuć na rury i przewody.

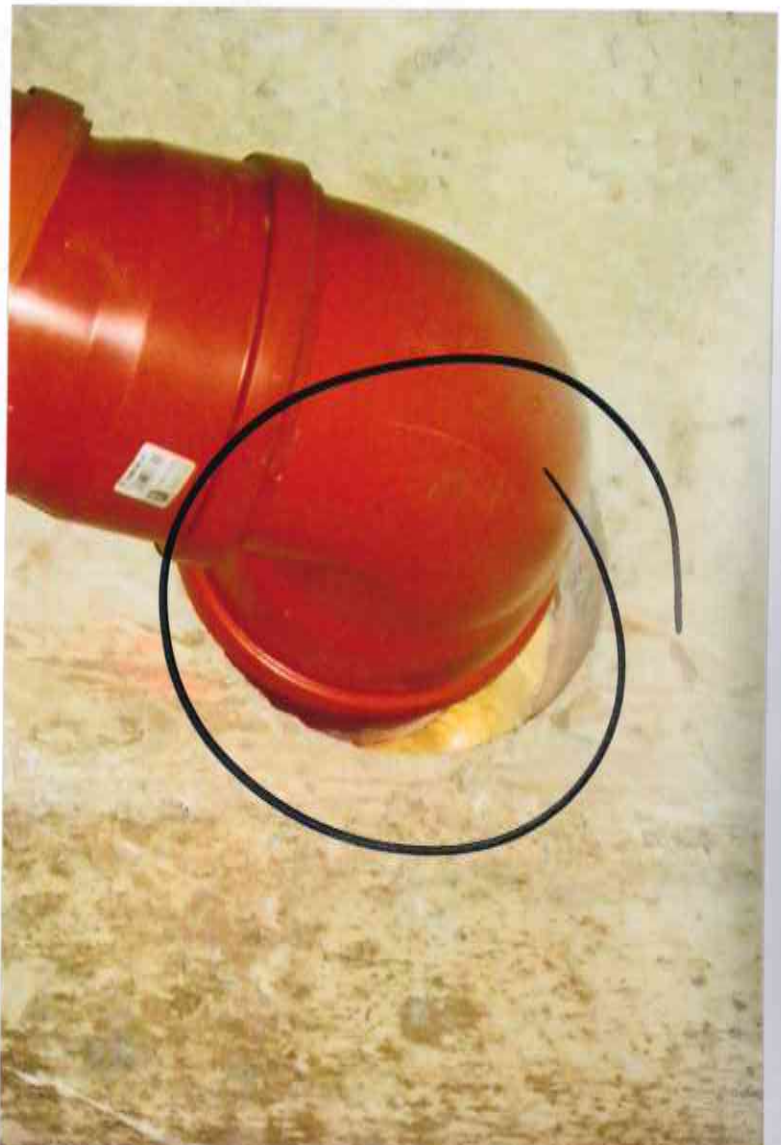
Przykłady nadmiernych przekuć na rury i przewody.

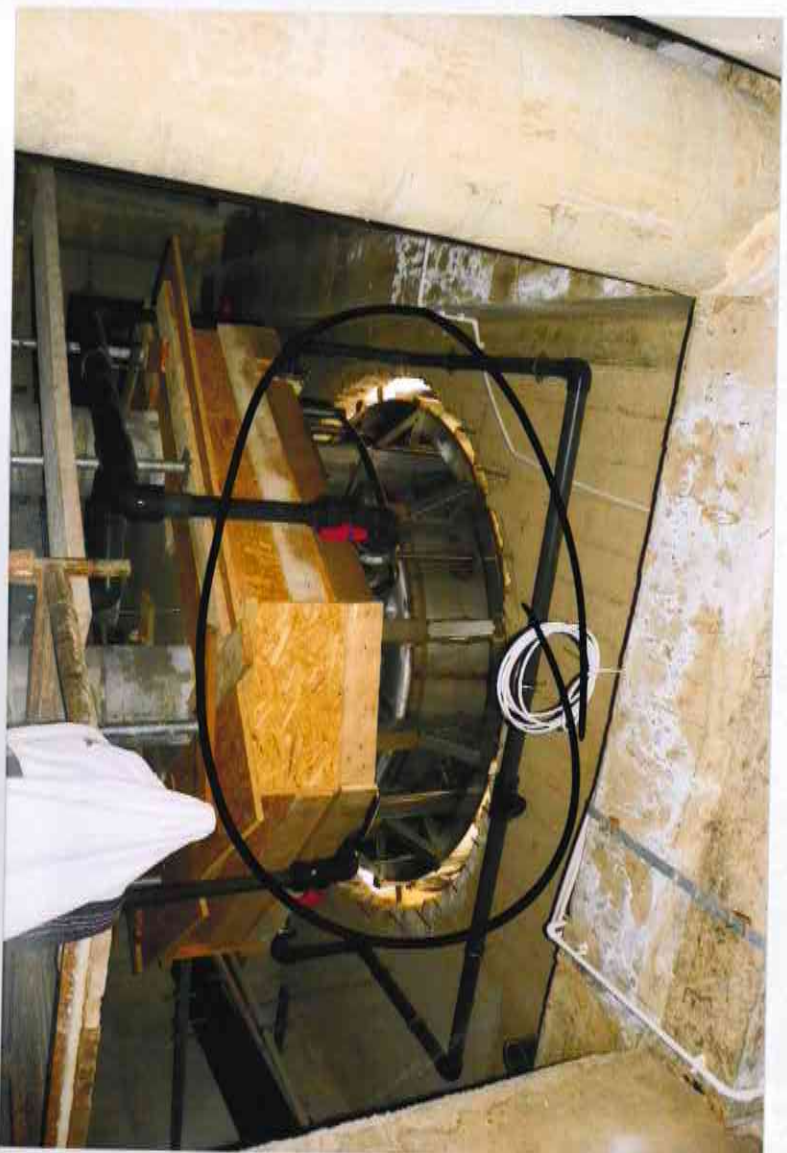
Zbliżenie nadmierne wyciętych otworów w stropie na osadzenie wanien.

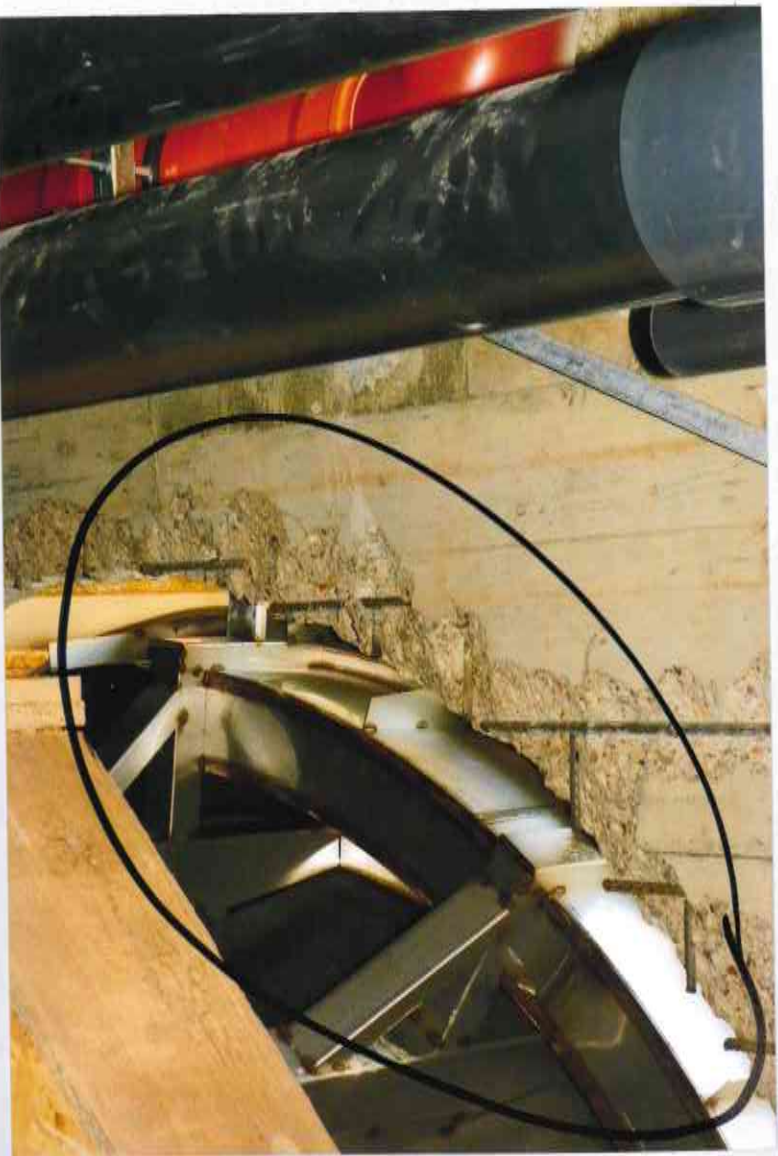
Zbliżenie nadmierne wyciętych otworów w stropie
na osadzenie wanien.

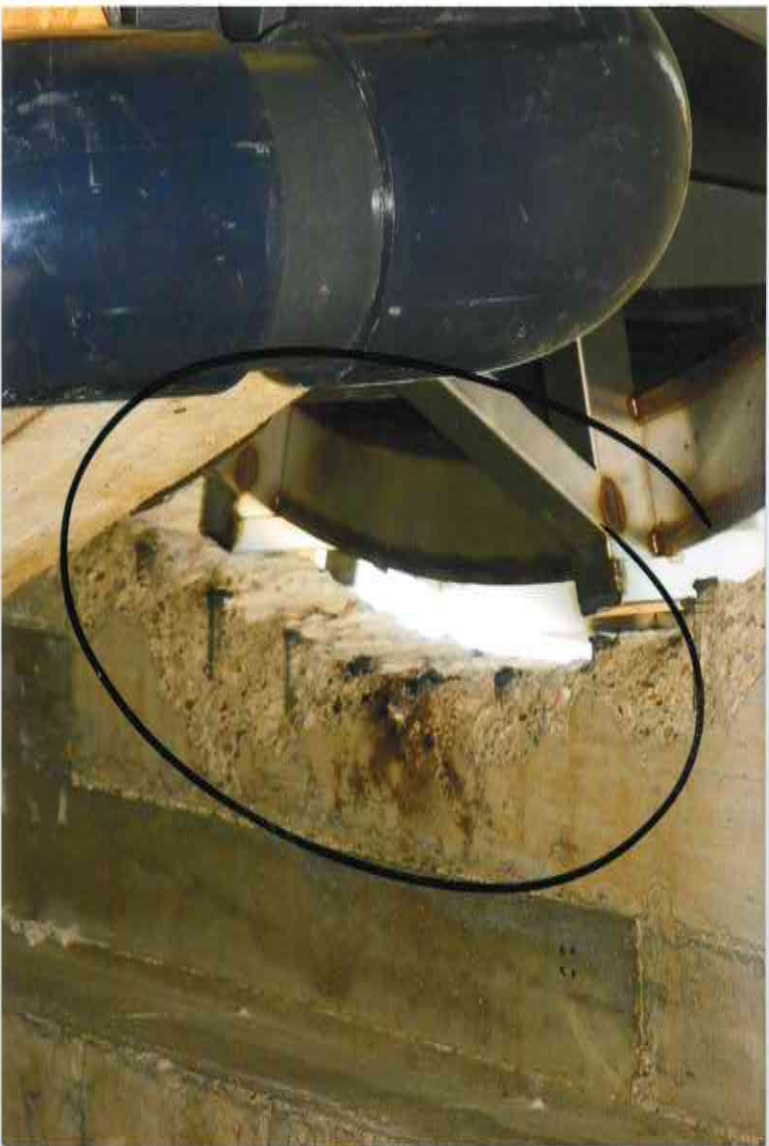
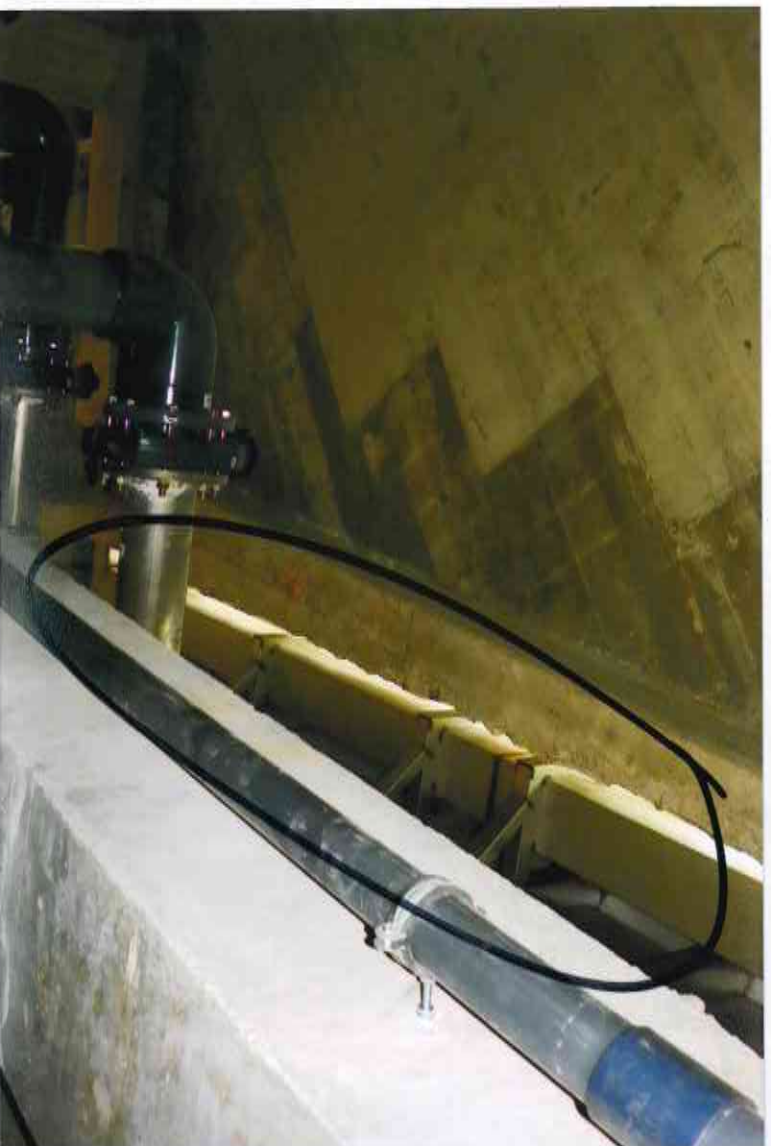
Zbliżenie nadmiernie wyciętych otworów w stropie
na osadzenie wanien.

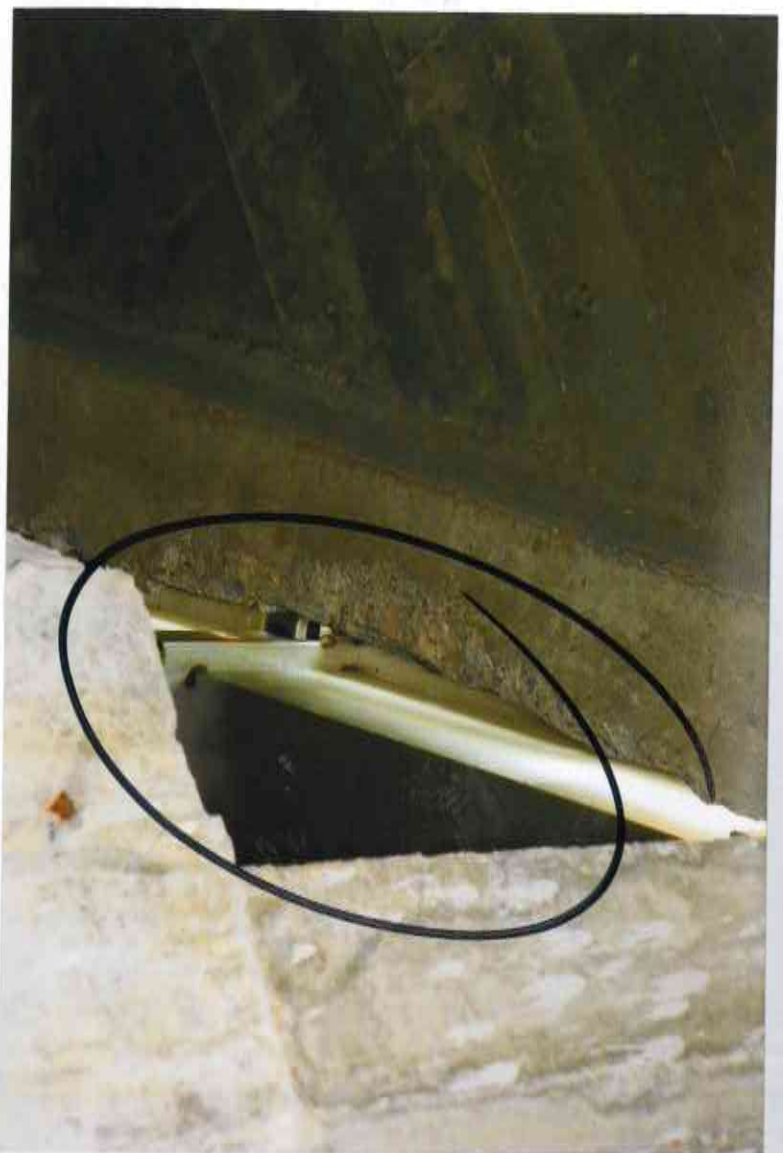
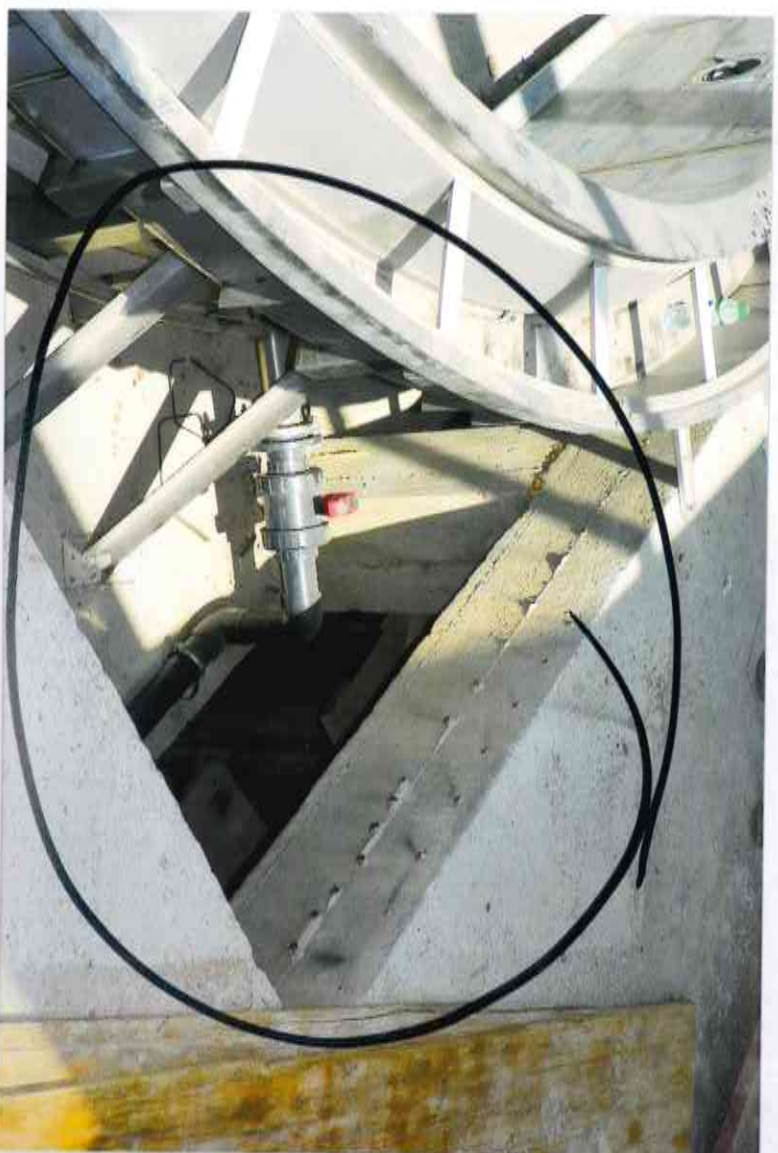
Zbliżenie nadmierne wyciętych otworów w stropie
na osadzenie wanien.

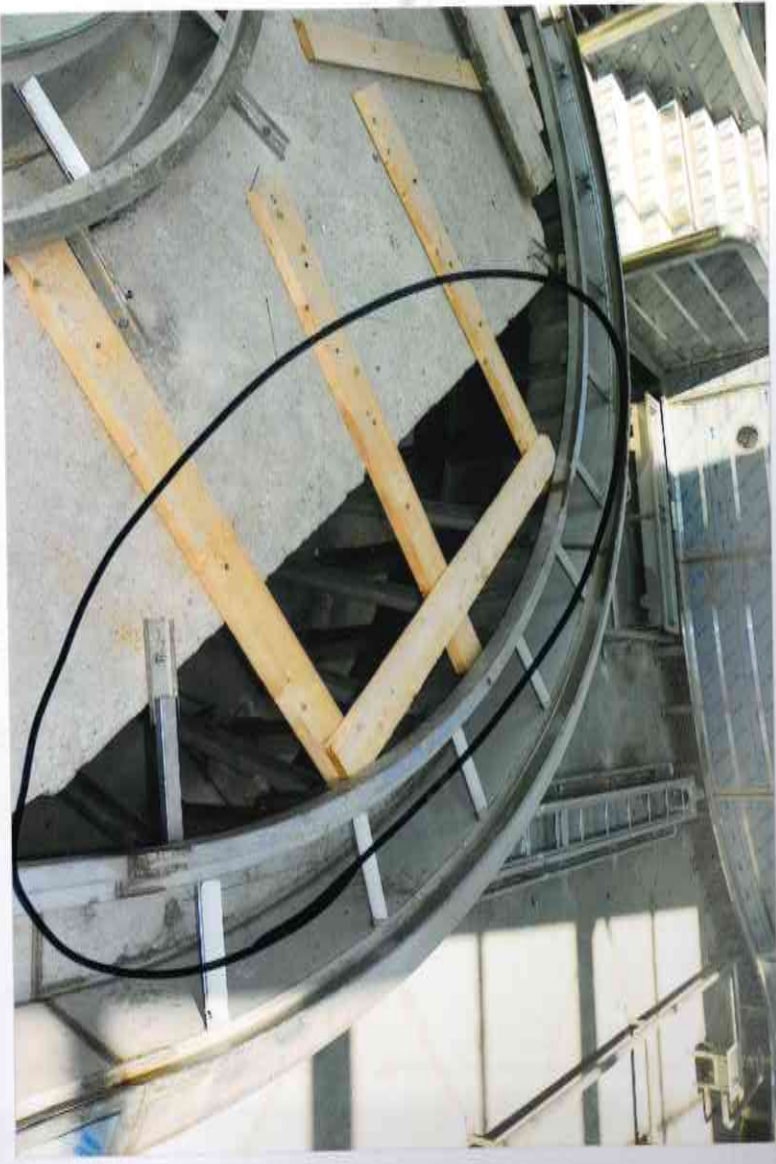
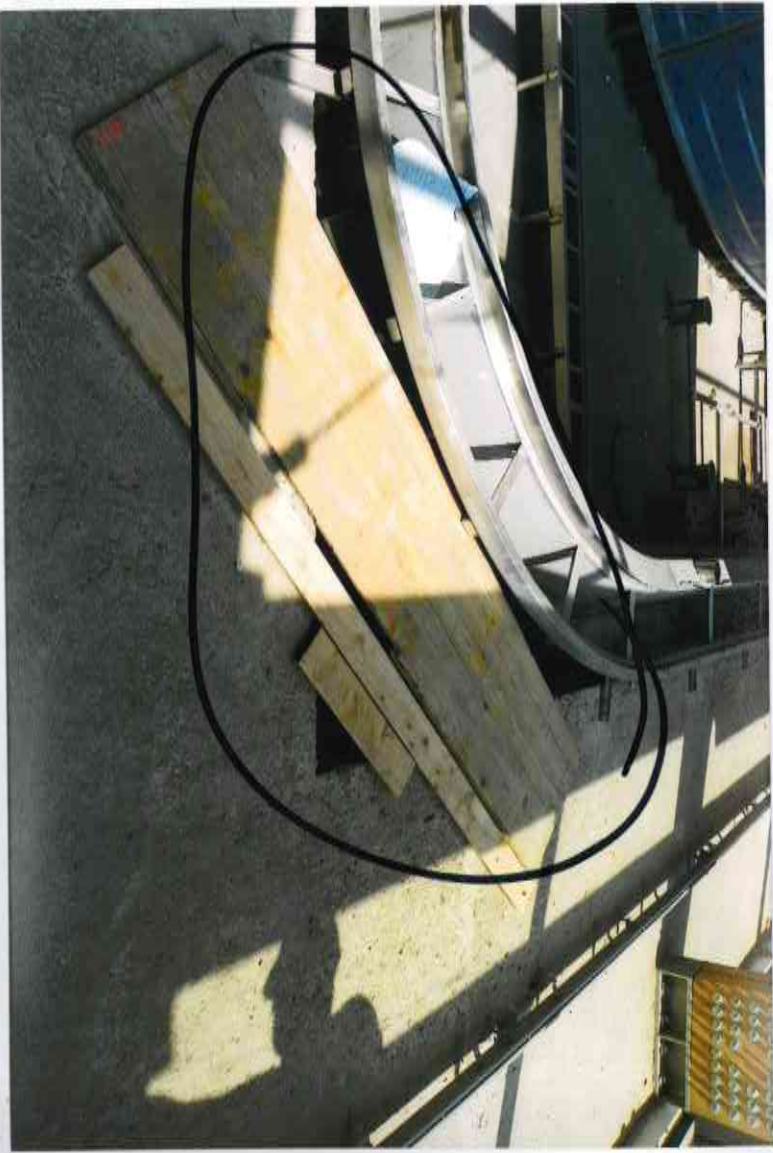
Zbliżenie nadmiernie wyciętych otworów w stropie
na osadzenie wanien.

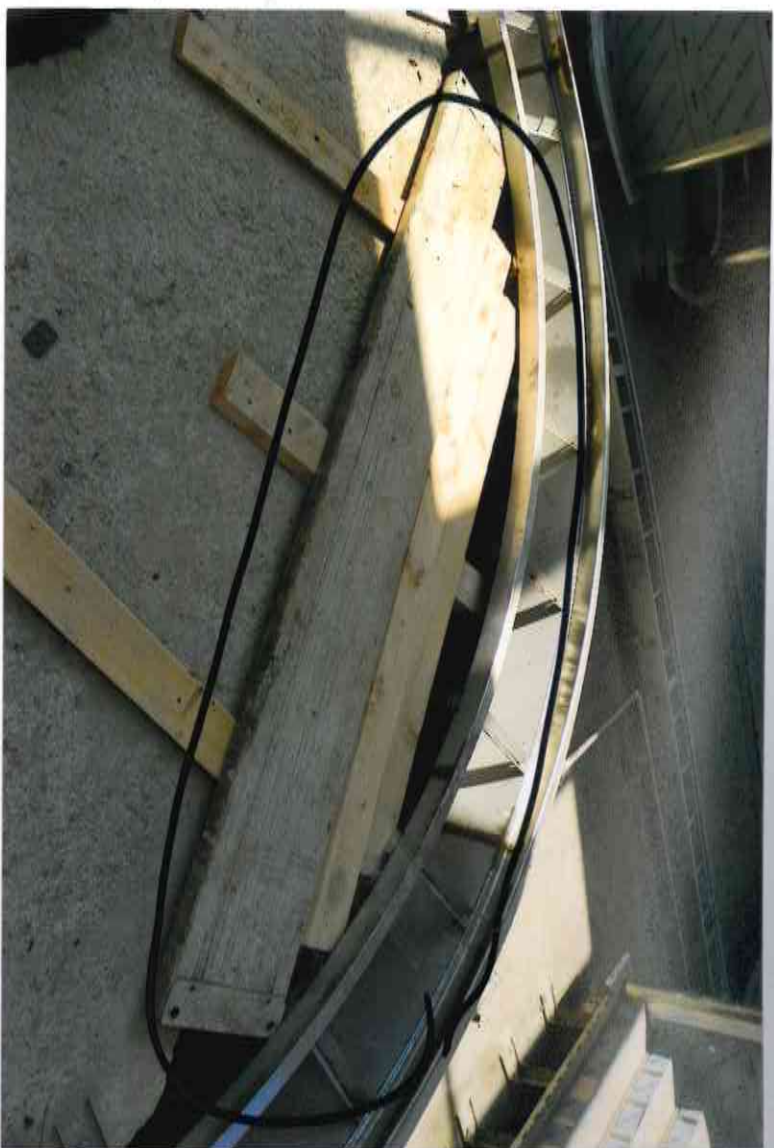
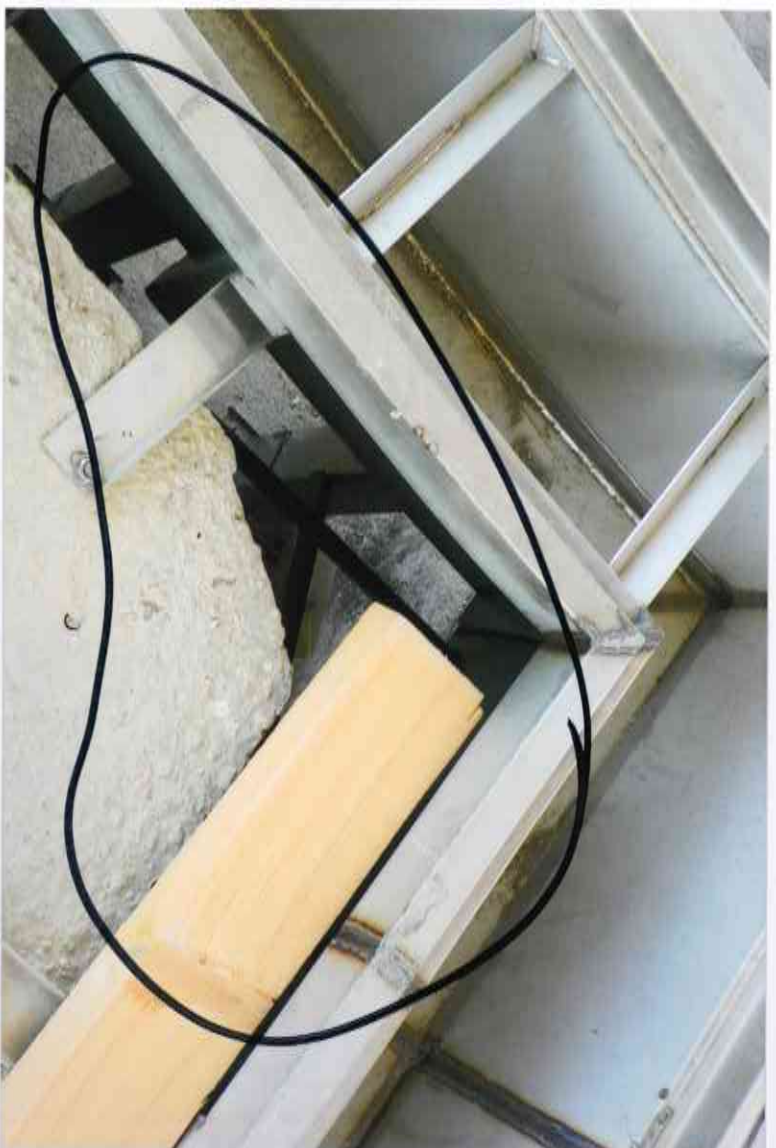
Zbliżenie nadmierne wyciętych otworów w stropie
na osadzenie wanien.
