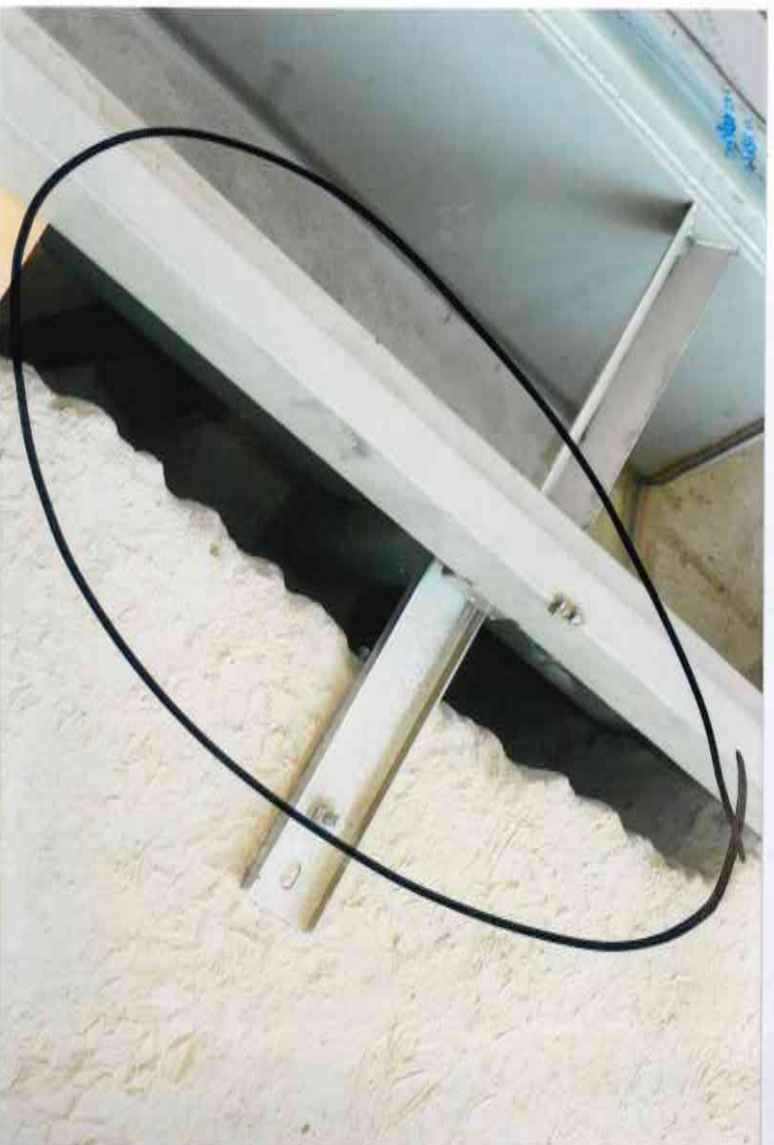
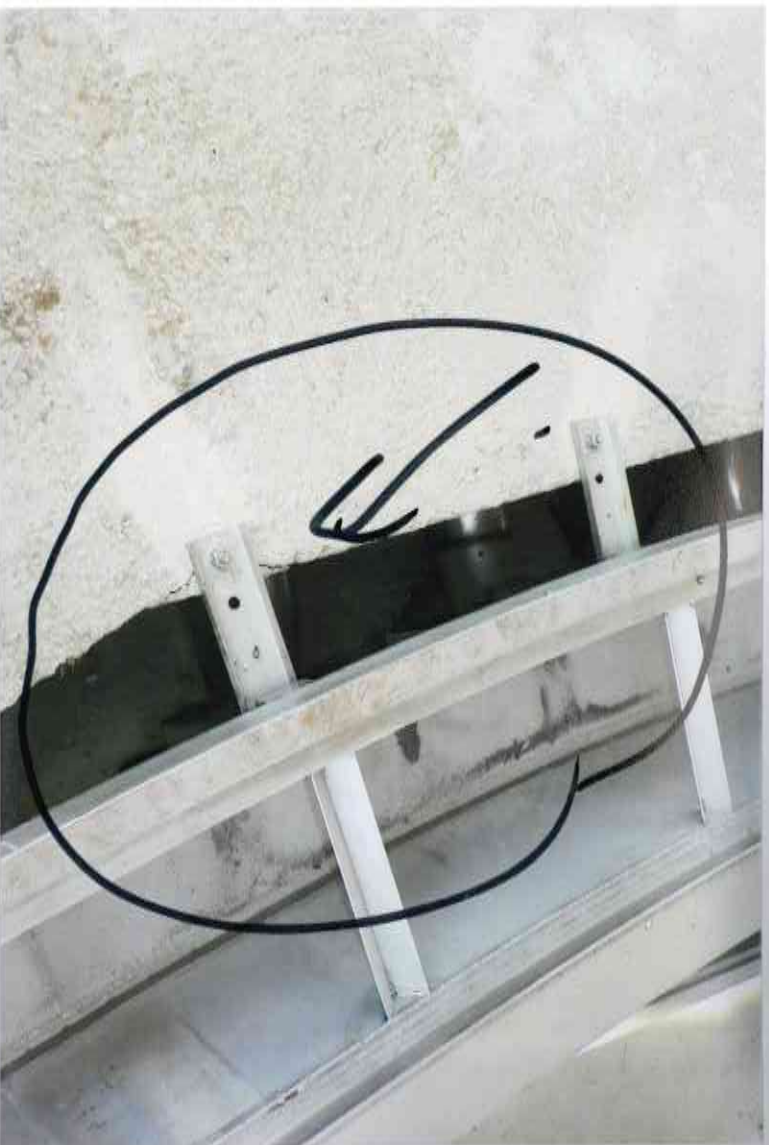
Zbliżenie nadmiernie wyciętych otworów w stropie
na osadzenie wanien.

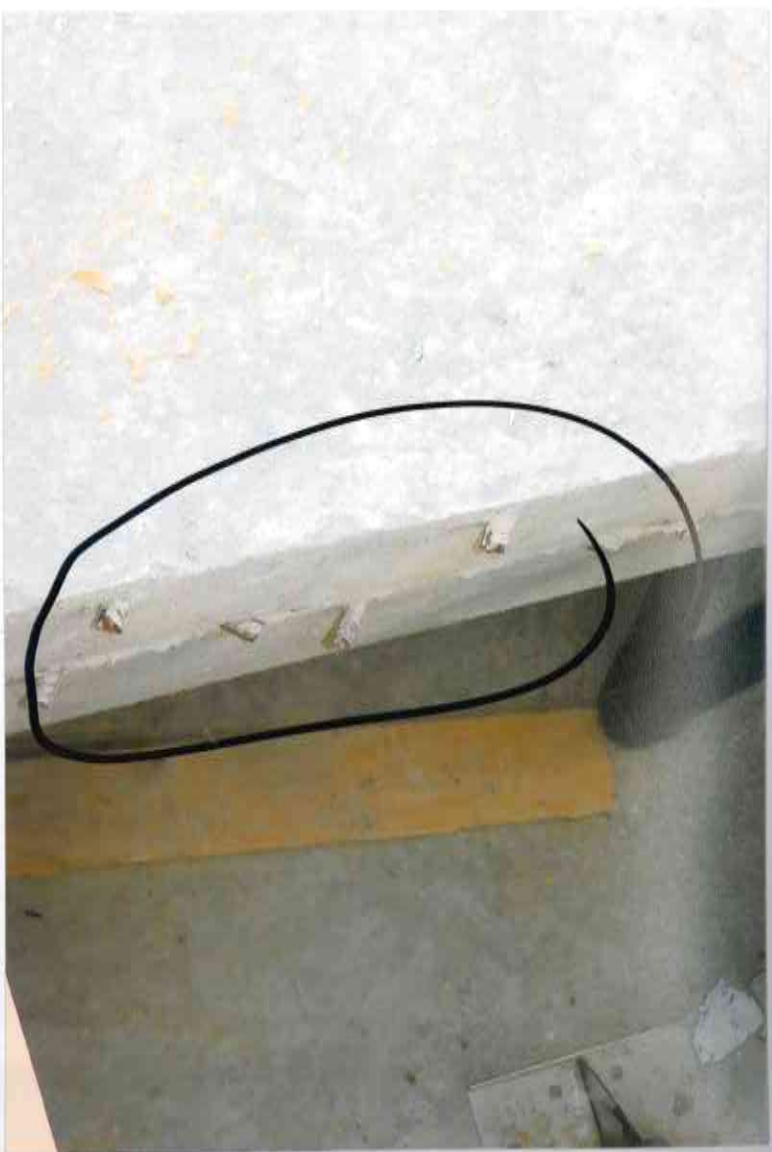
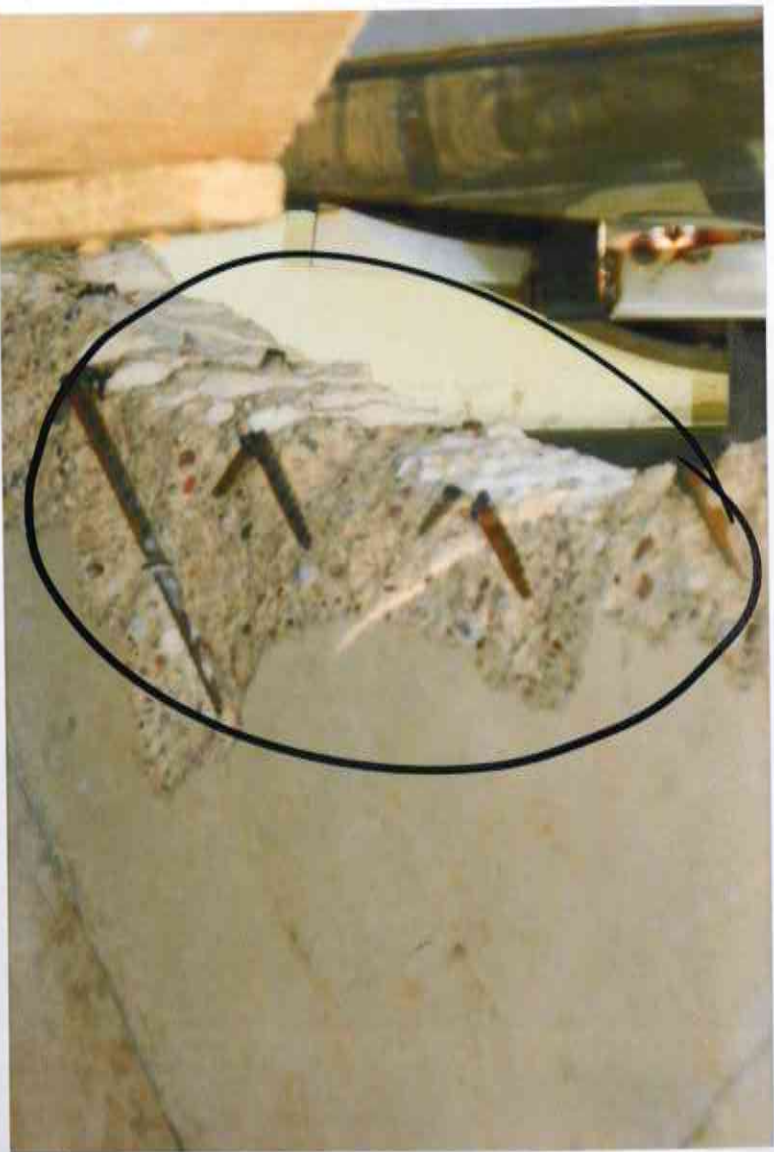
Odcięte zbrojenie stropu bez możliwości połączenia zbrojenia dolewek płyty stropowej.

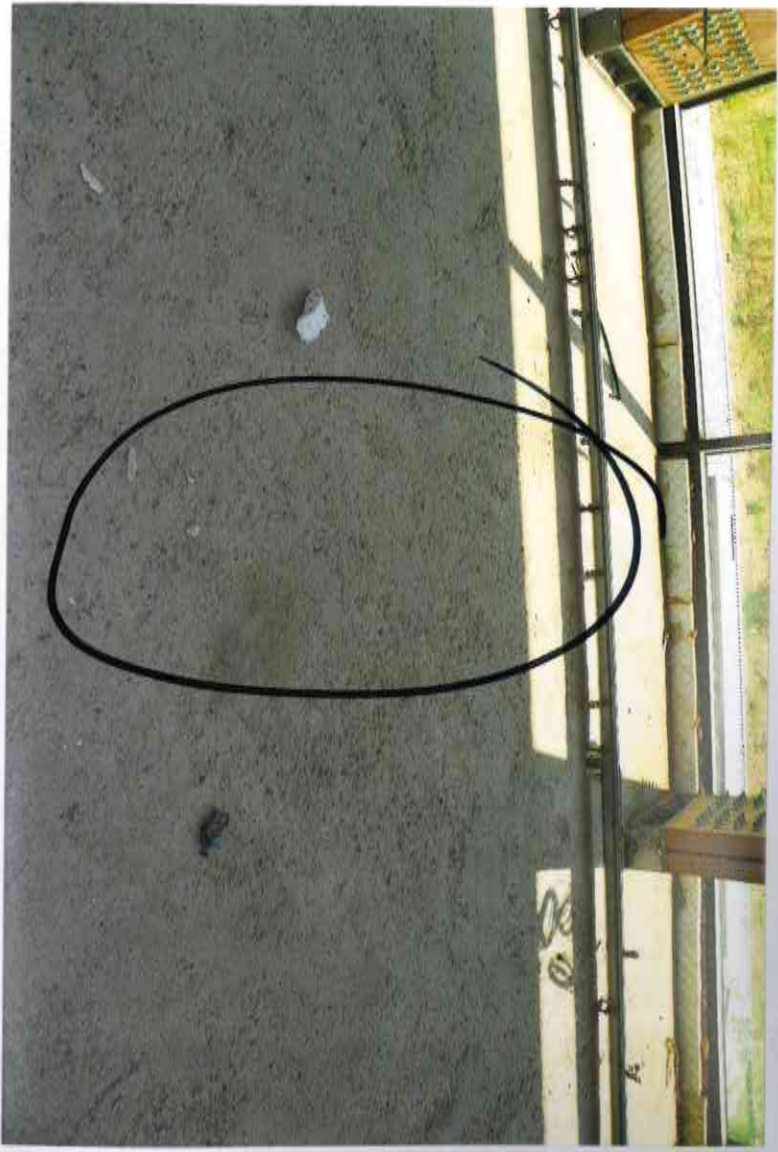
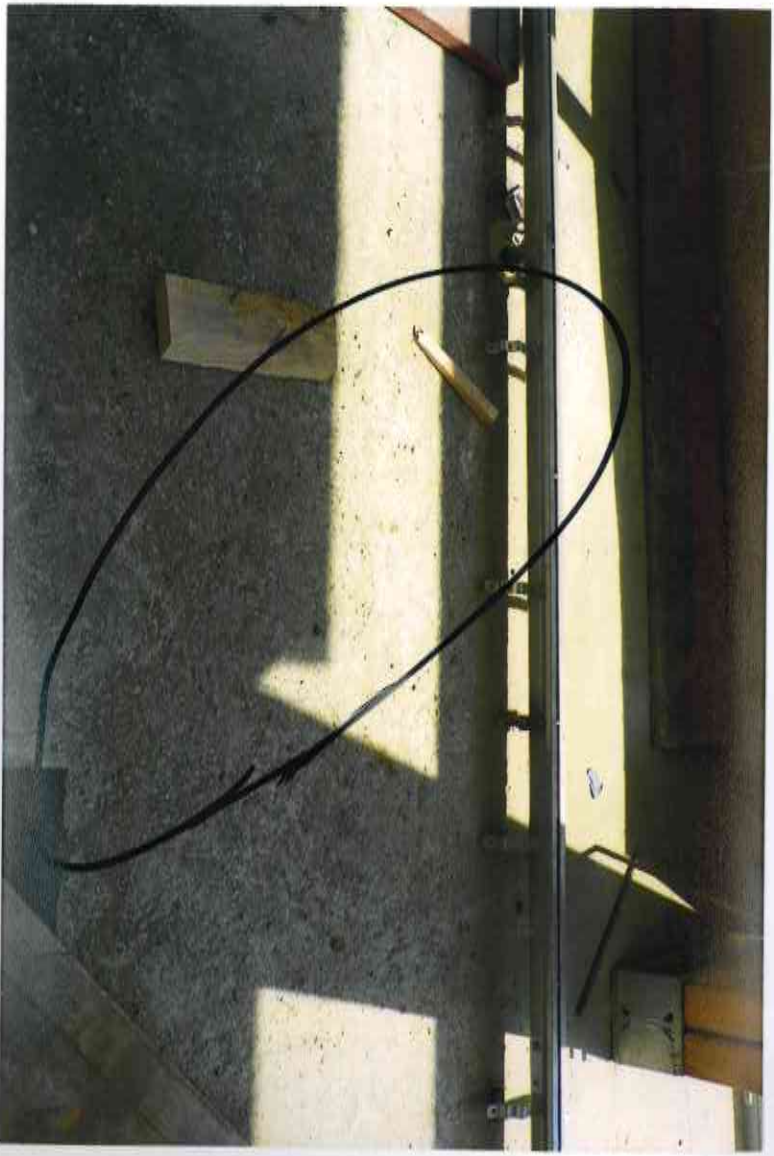
Zbliżenie długo liniowych pęknięć stropu żelbetowego.

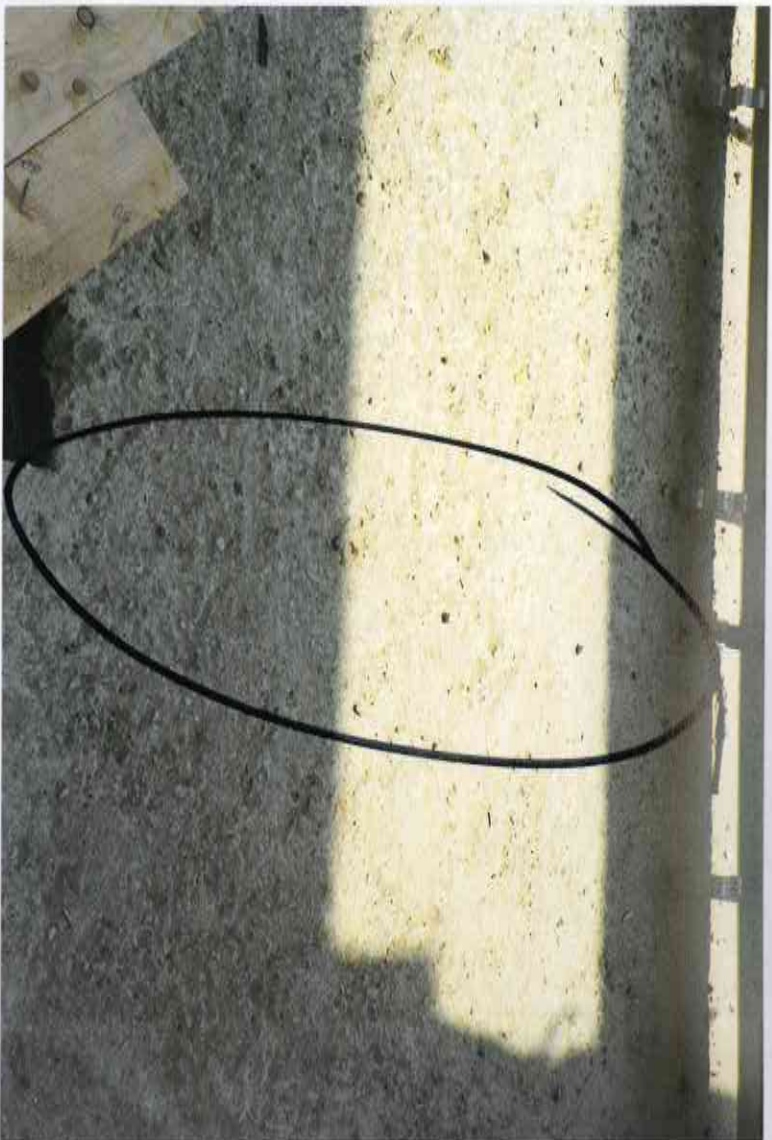
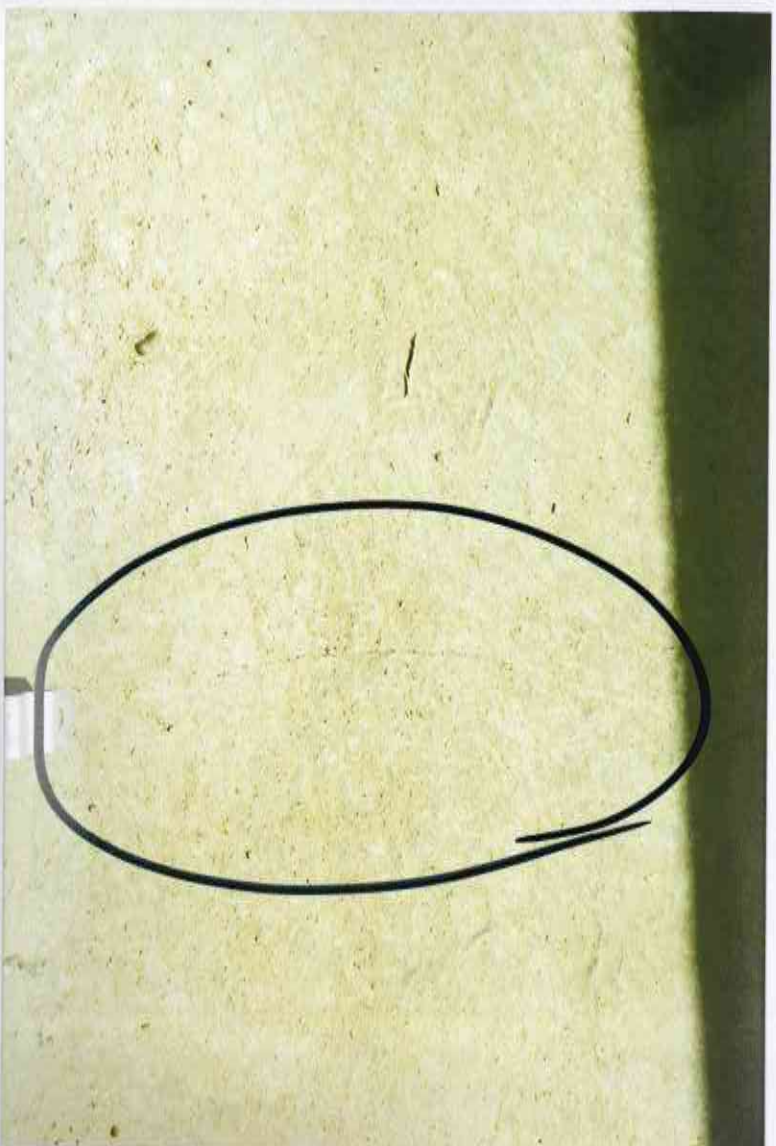
Zbliżenie długo liniowych pęknięć stropu żelbetowego.

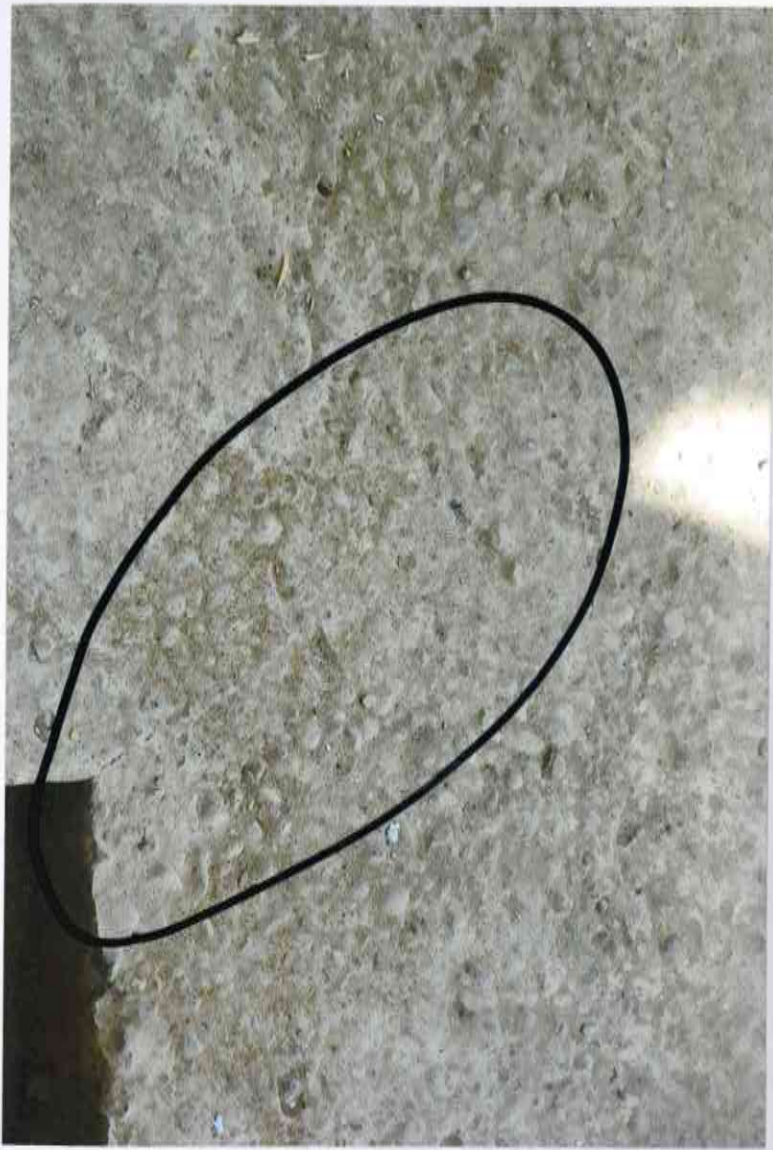
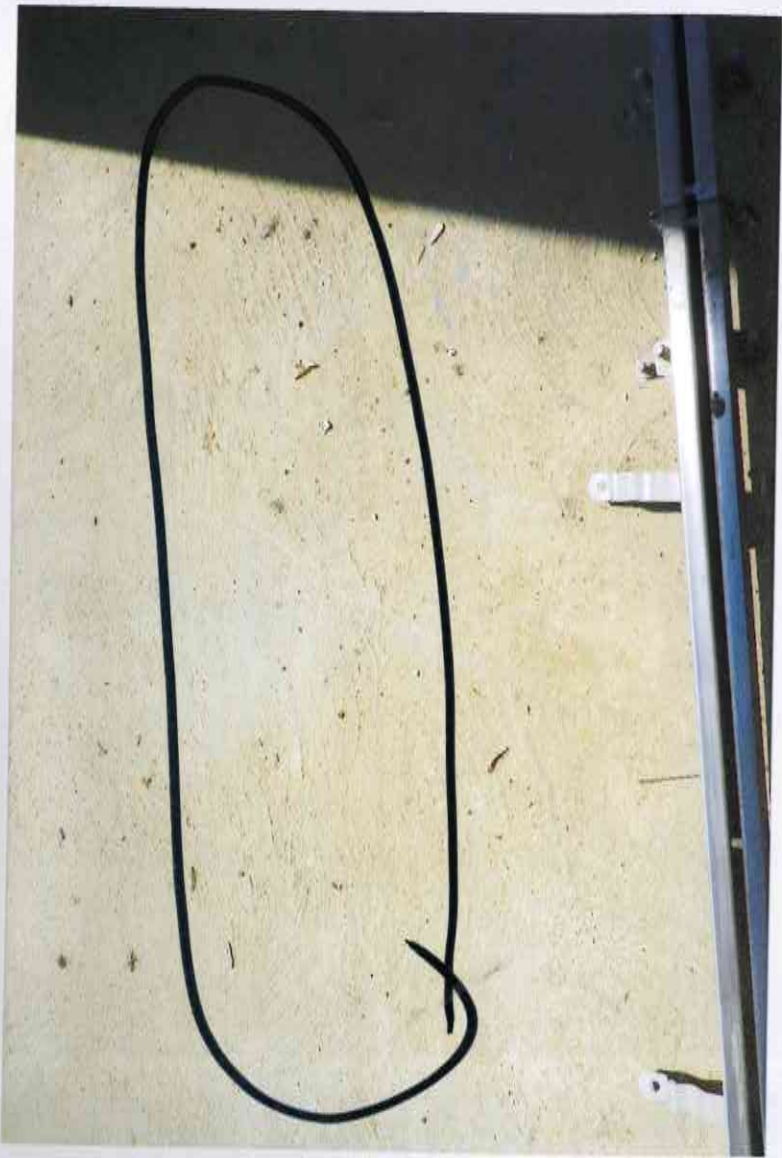
Zbliżenie długo liniowych pęknięć stropu żelbetowego.

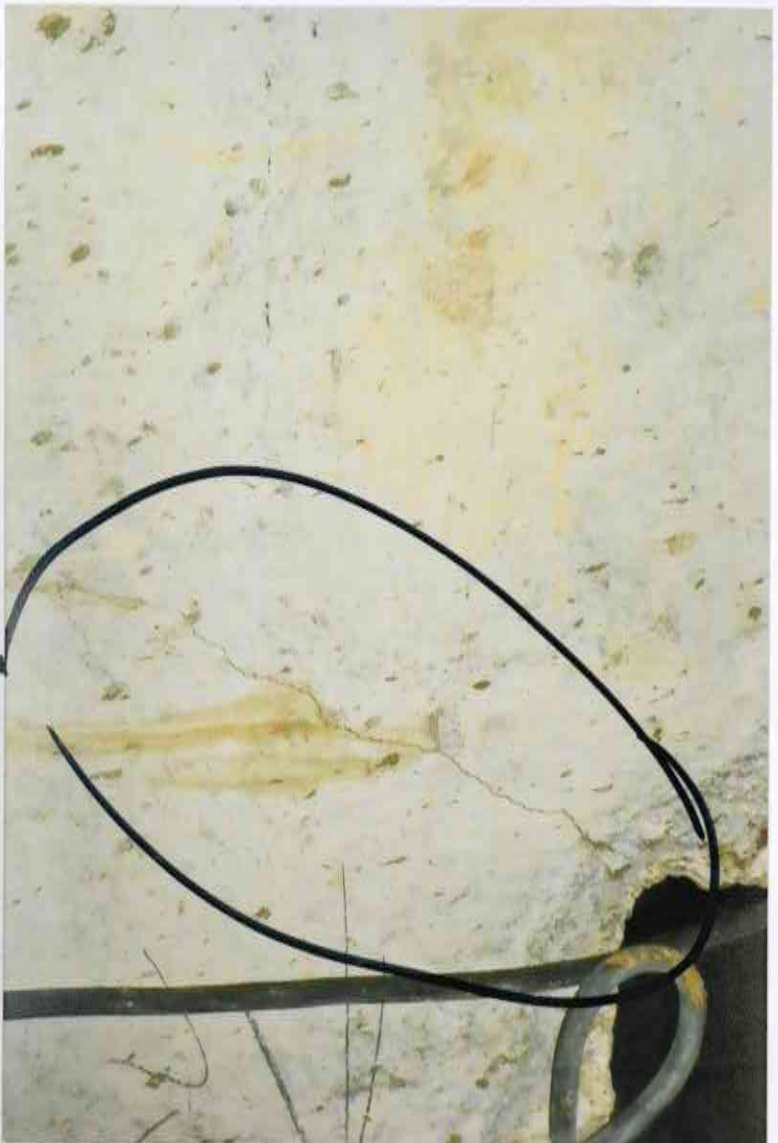
Zbliżenie długo liniowych pęknięć stropu żelbetowego.

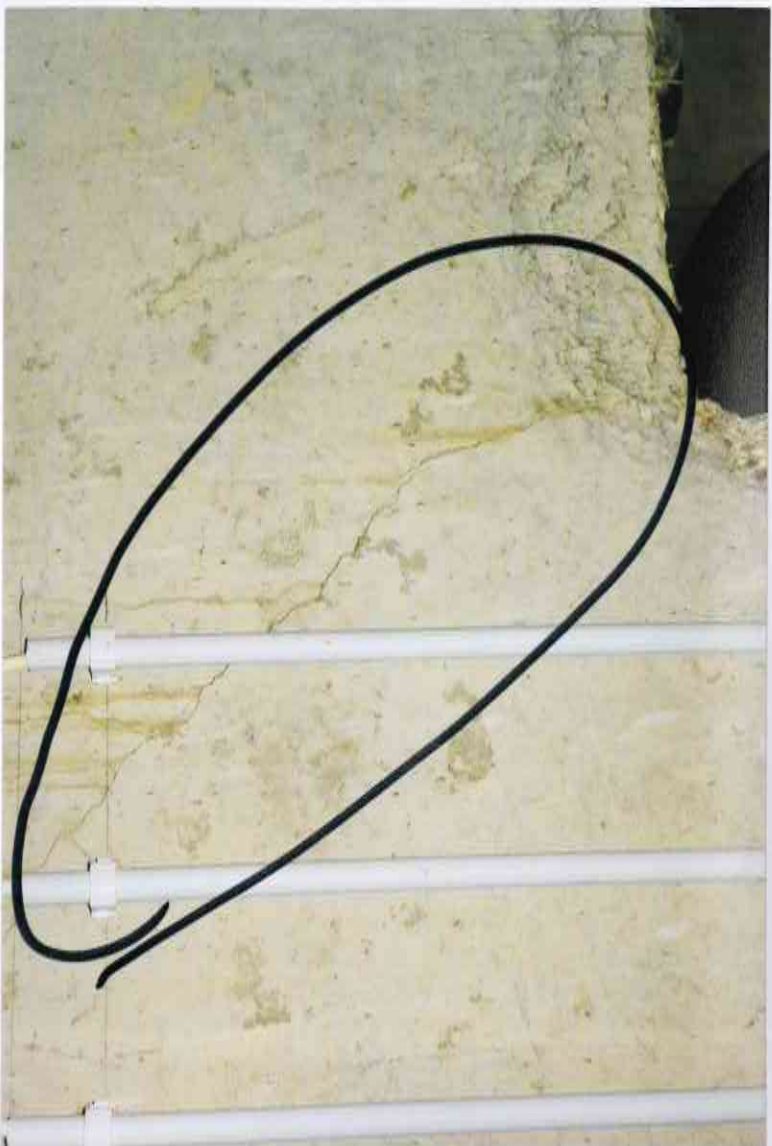
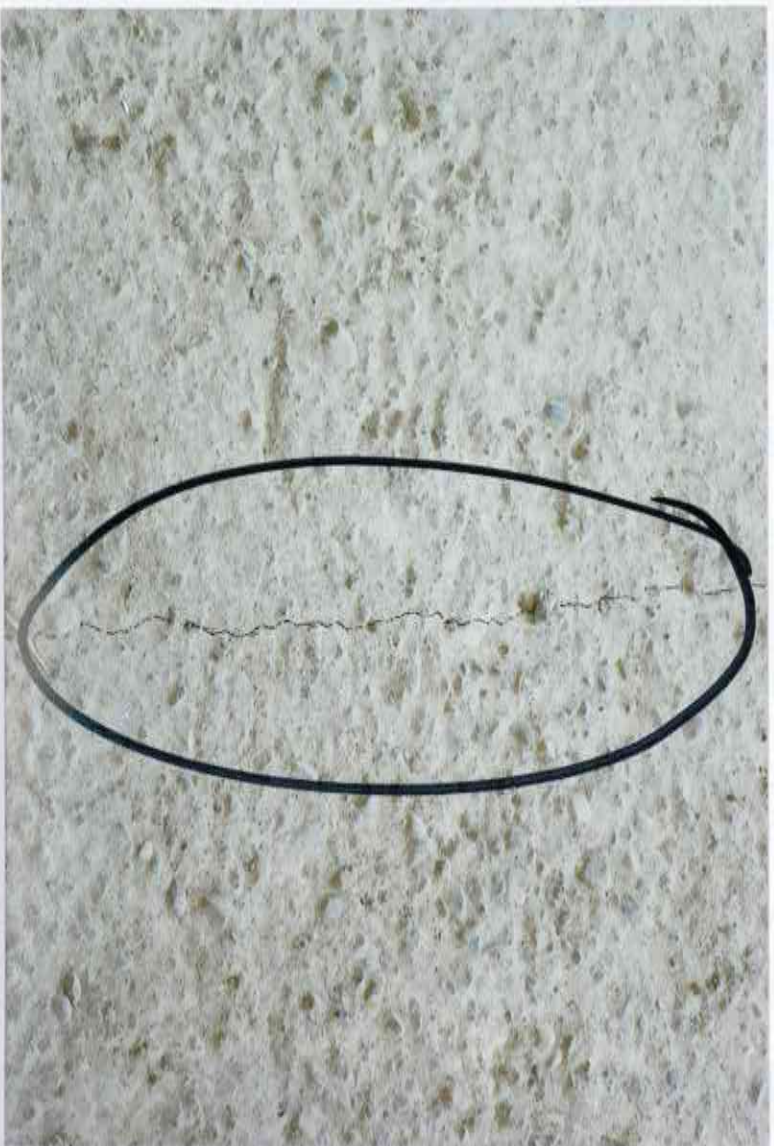
Zbliżenie długo liniowych pęknięć stropu żelbetowego.
