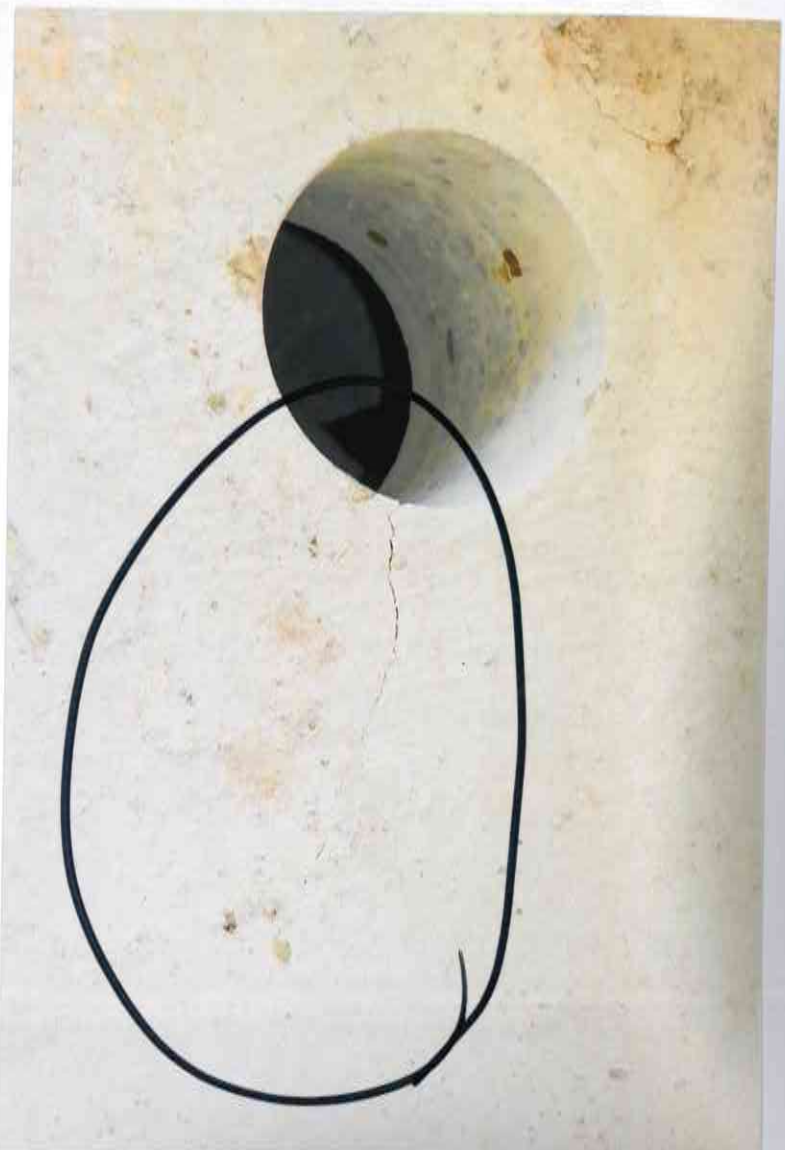
Zbliżenie długo liniowych pęknięć stropu żelbetowego.

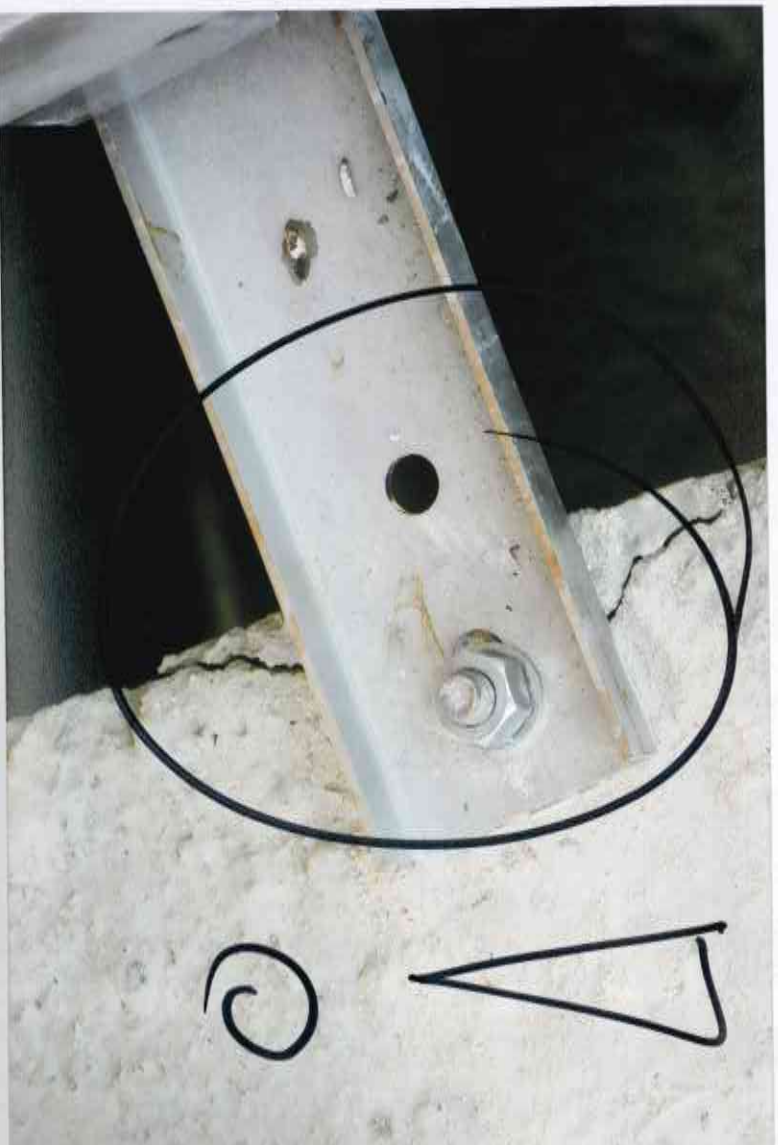
Mocowanie kotwy na krawędzi stropu spowodowało jego wykruszenie.

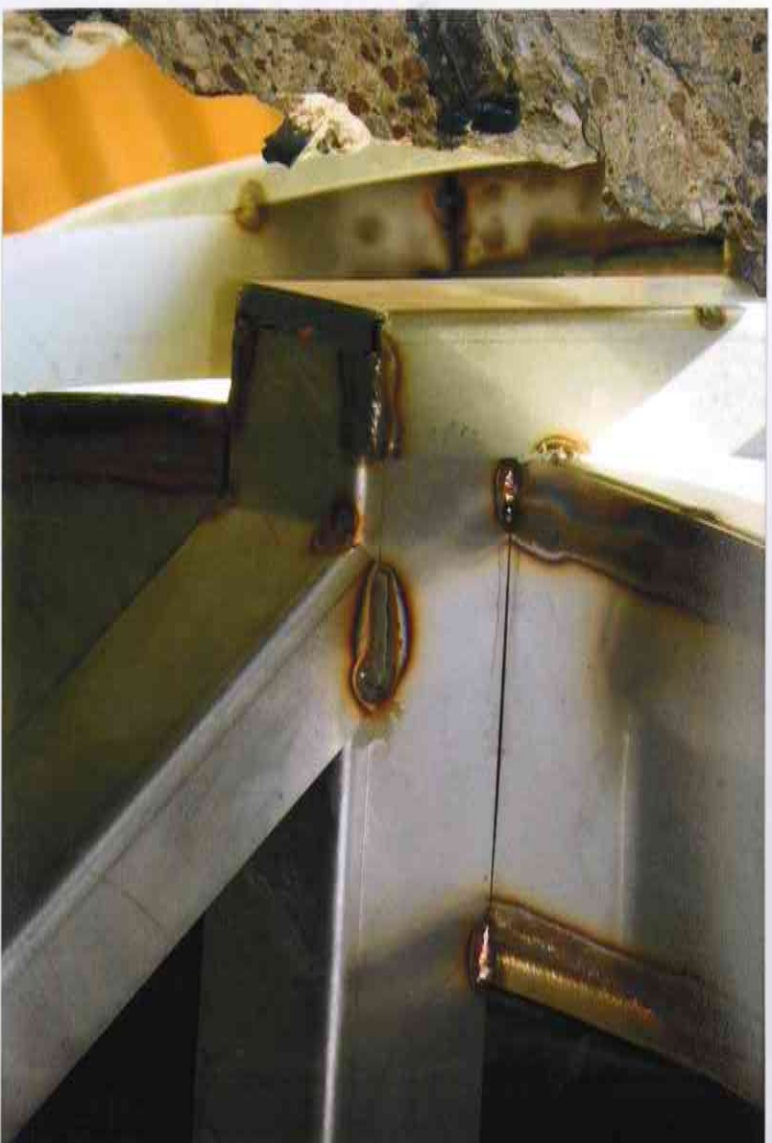
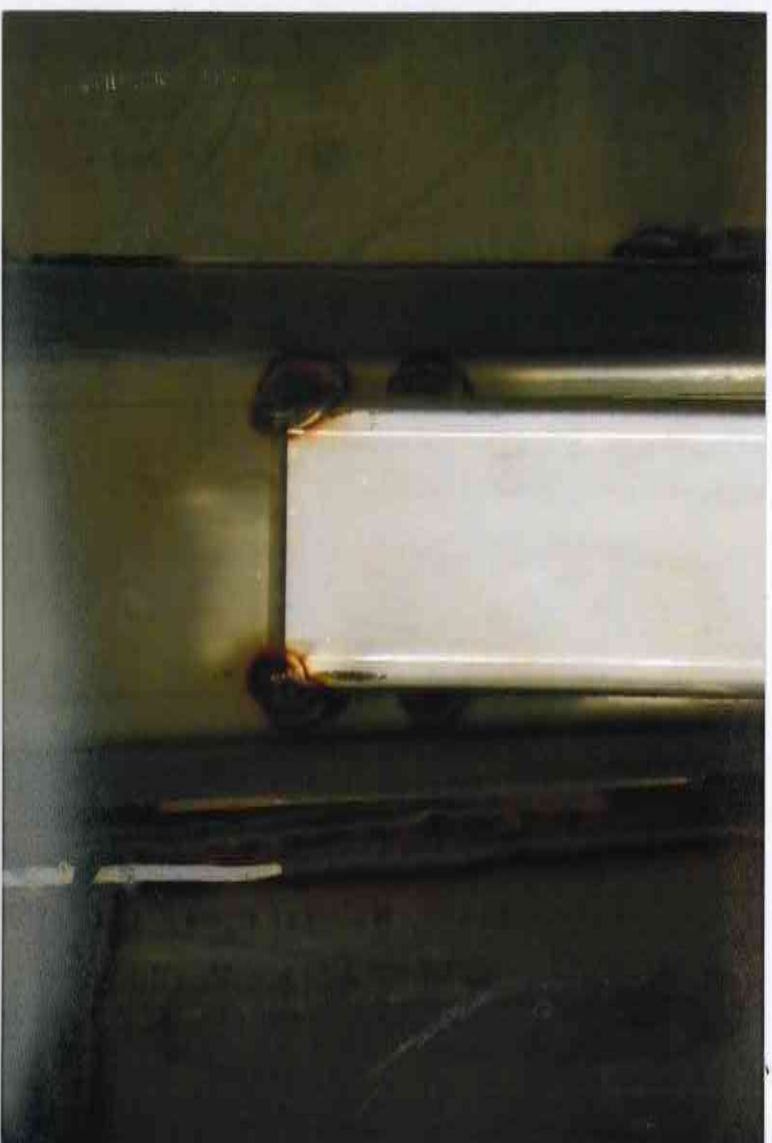
Punktowanie spawy na konstrukcji wsporczej wanien.

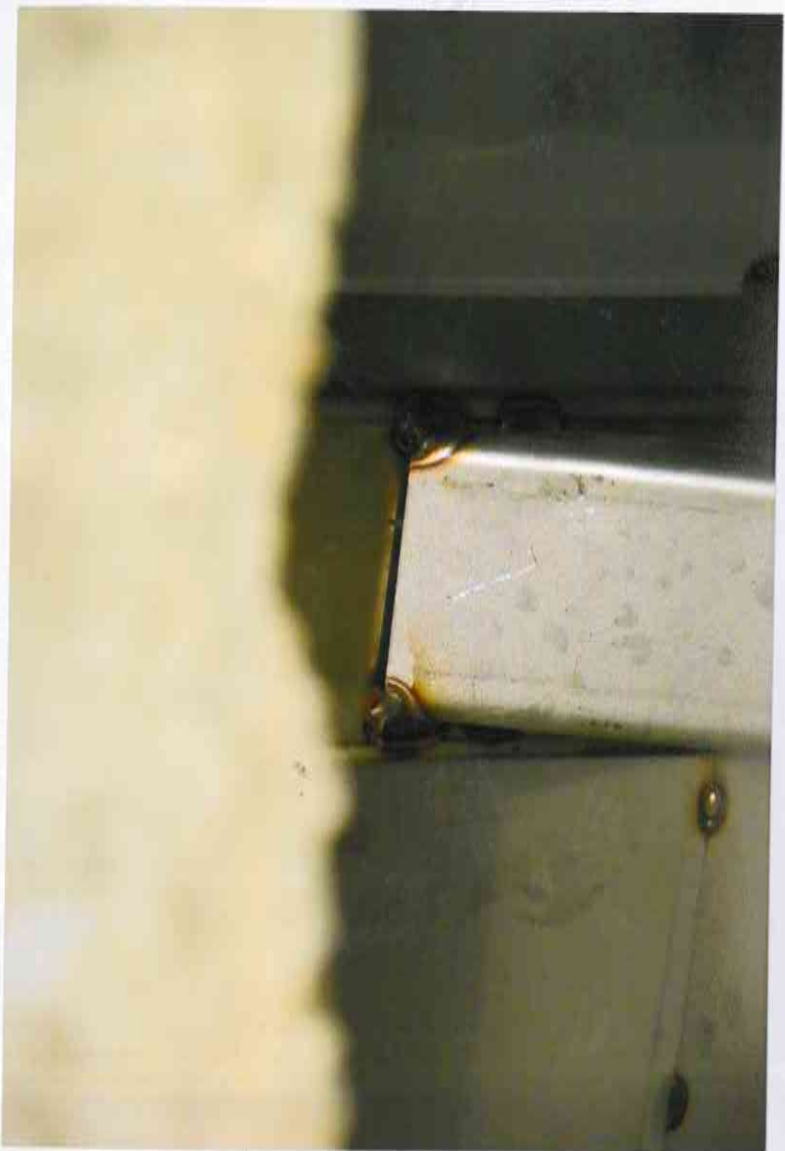
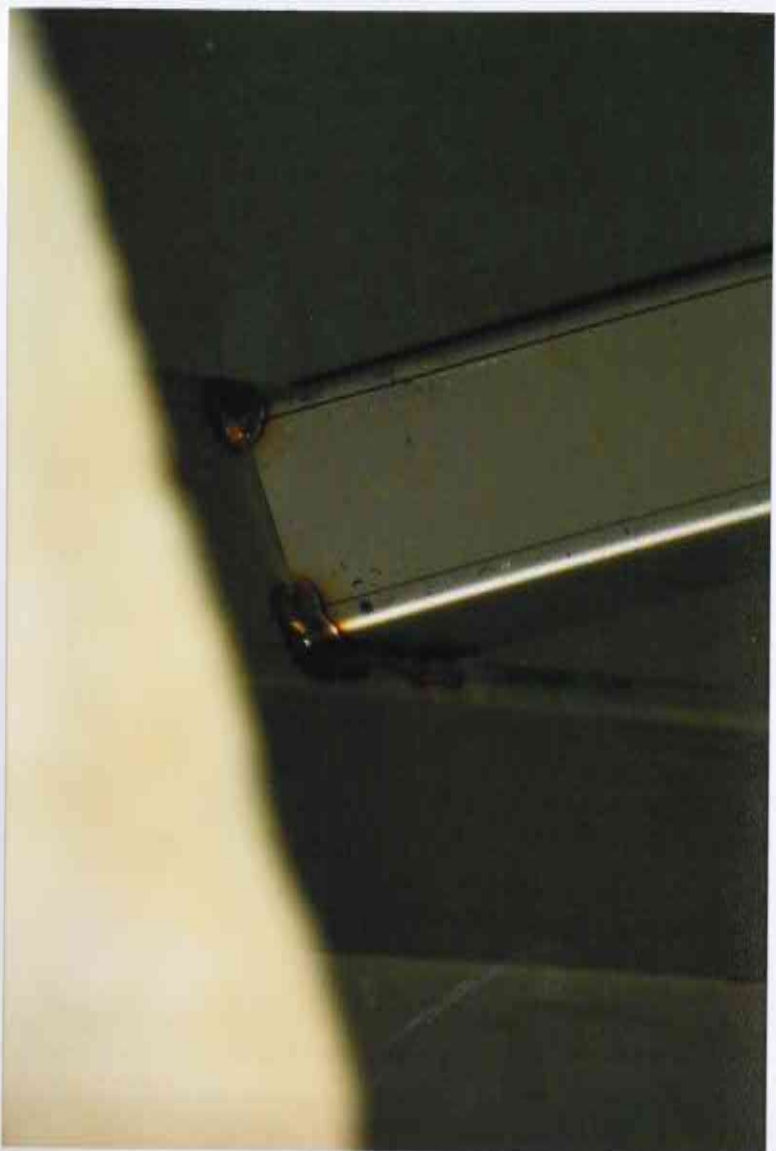
Punktowanie spawy na konstrukcji wsporczej wanien.

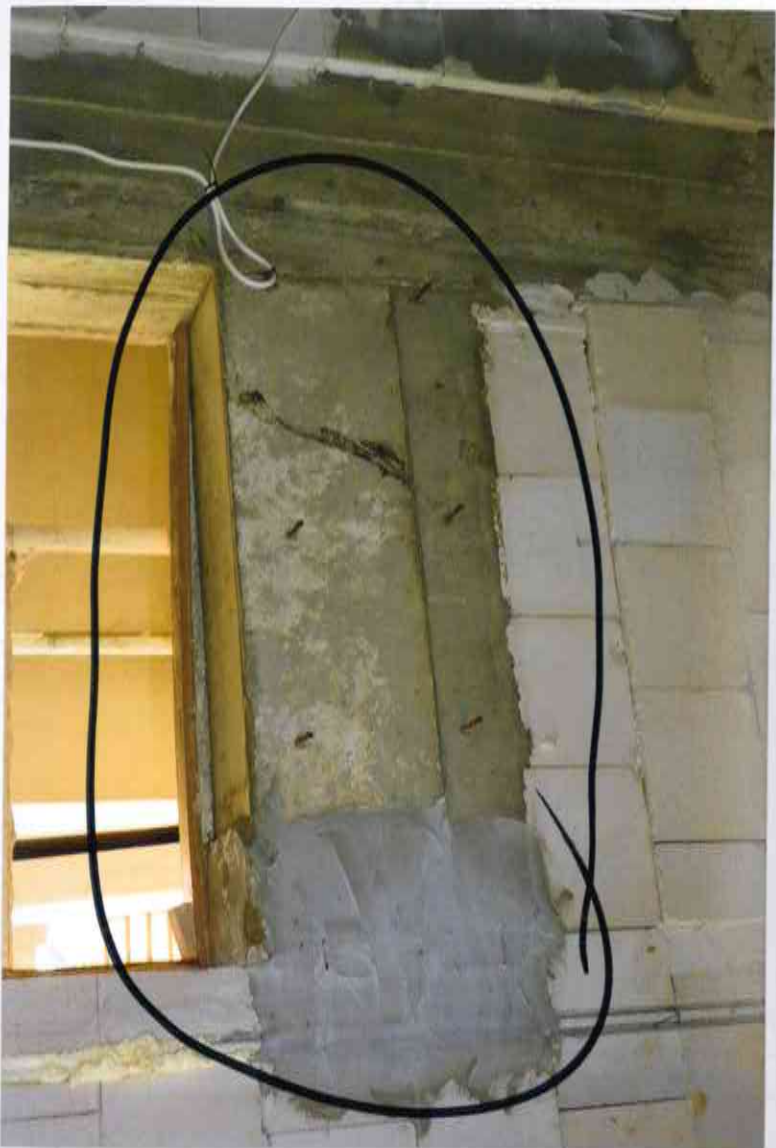
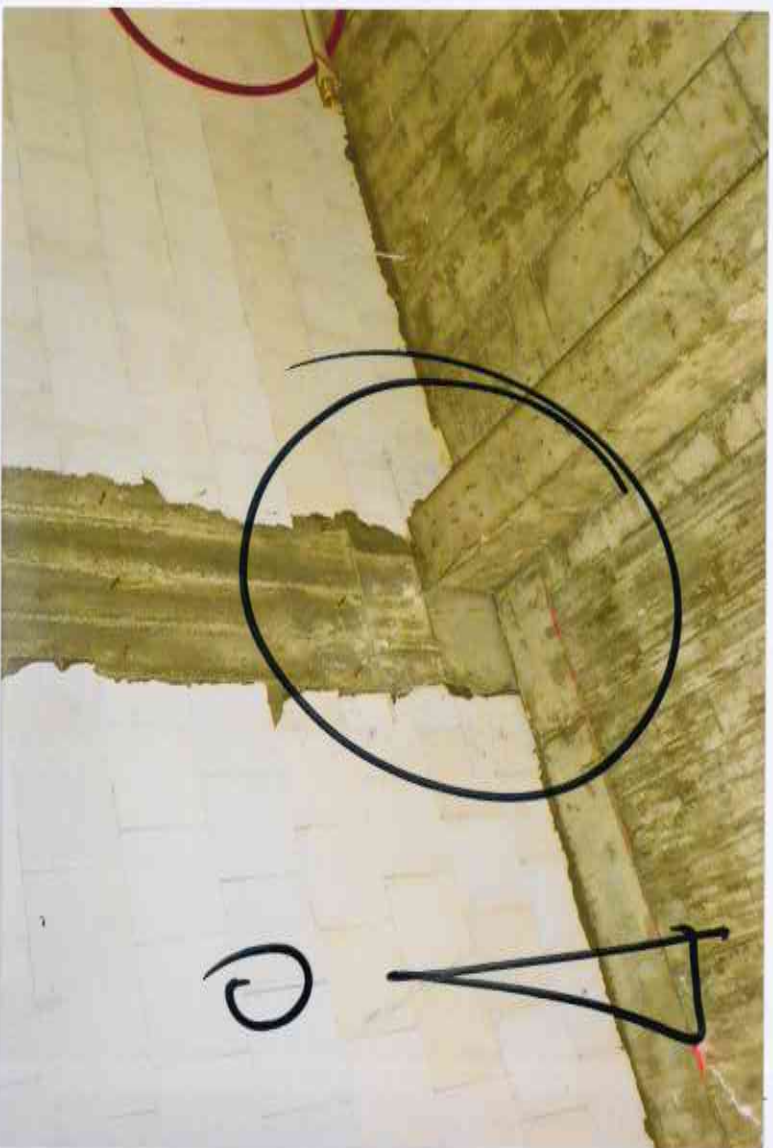
Zbliżenie wadliwego wykonawstwa elementów żelbetonowych na parterze budynku.

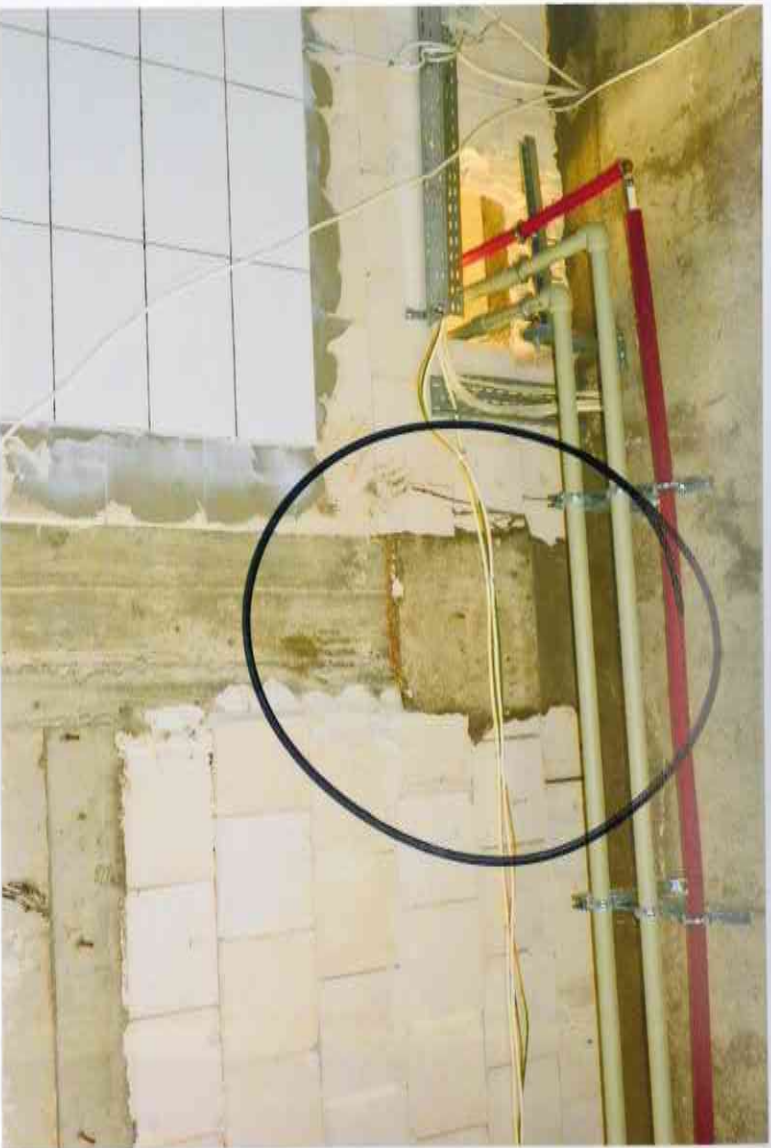
Zbliżenie wadliwego wykonawstwa elementów żelbetowych na parterze budynku.

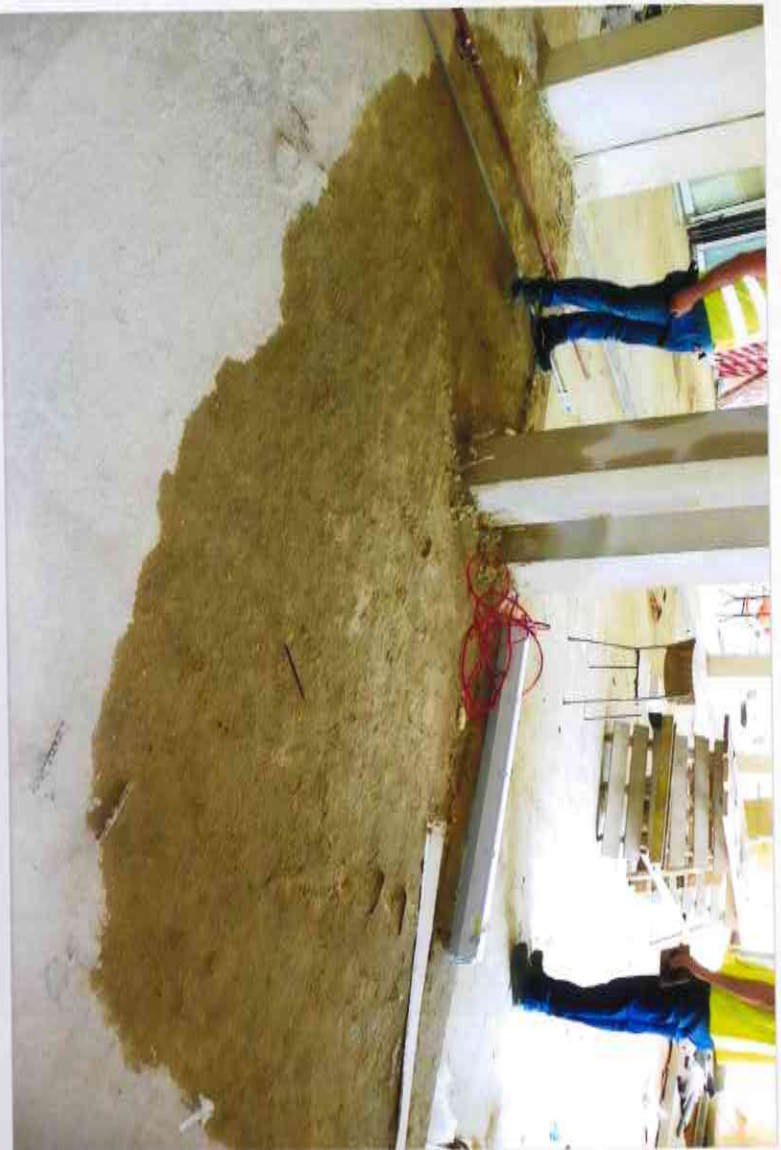
Skutki nieszczelności stropu nad parterem.

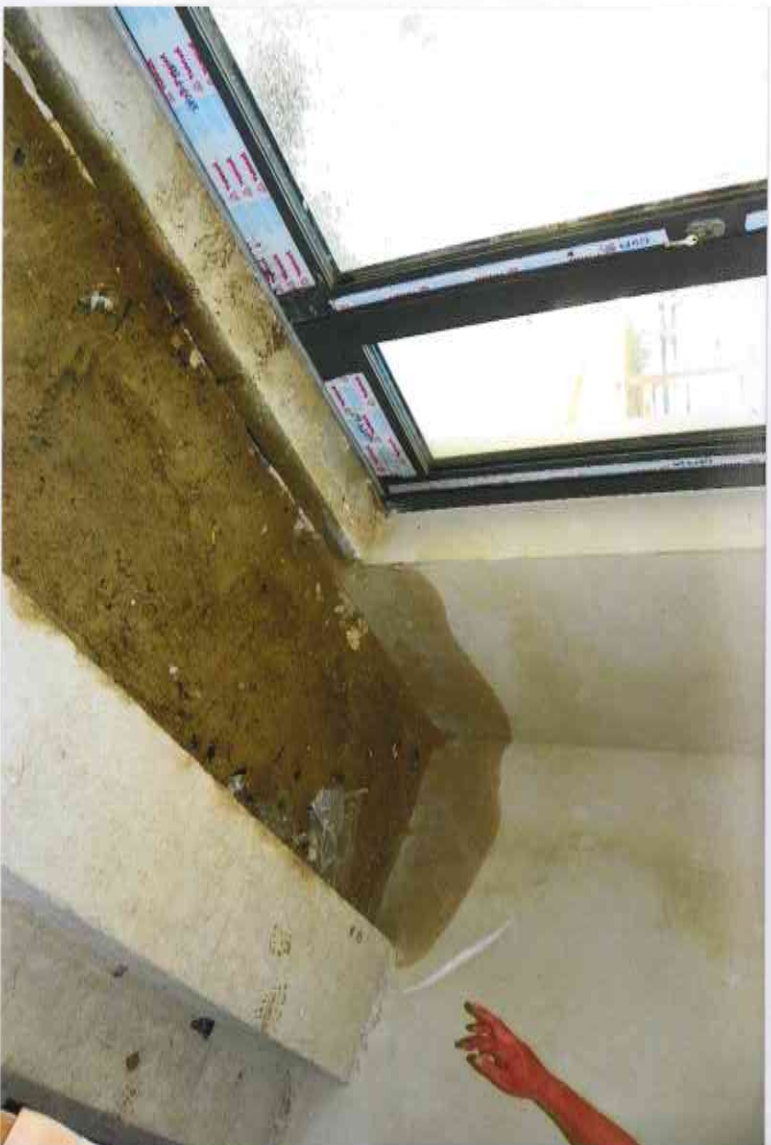
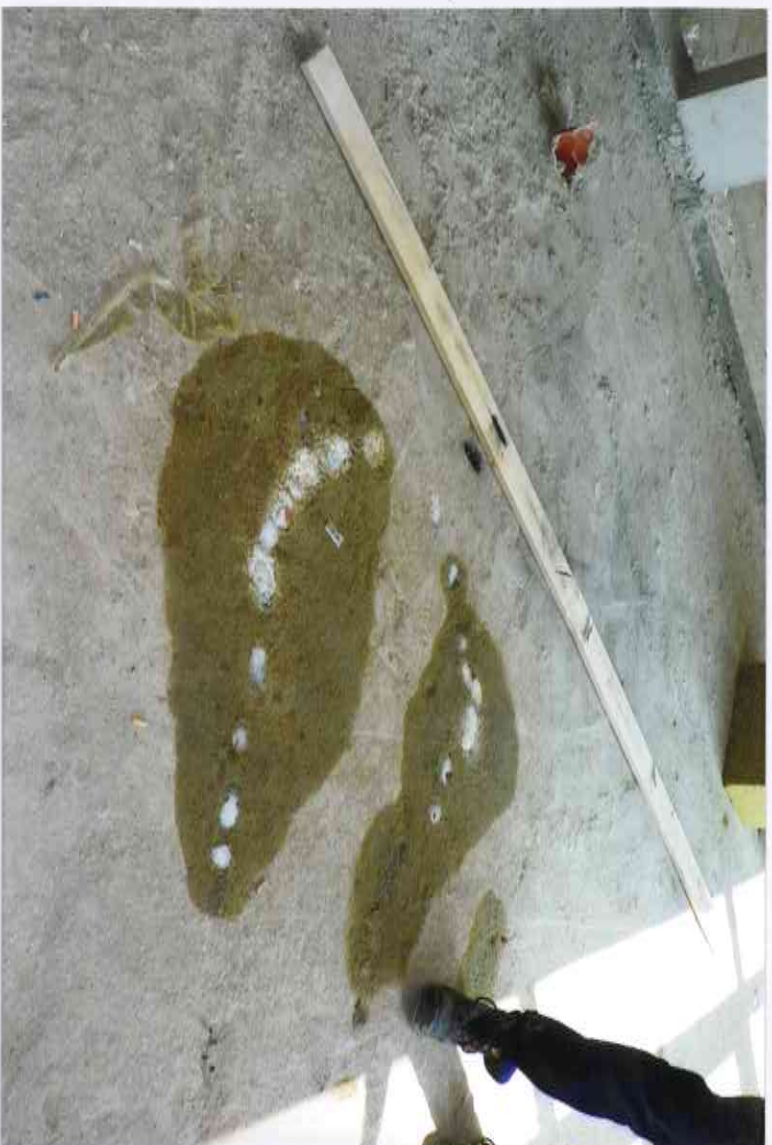
Skutki nieszczelności stropu nad parterem.

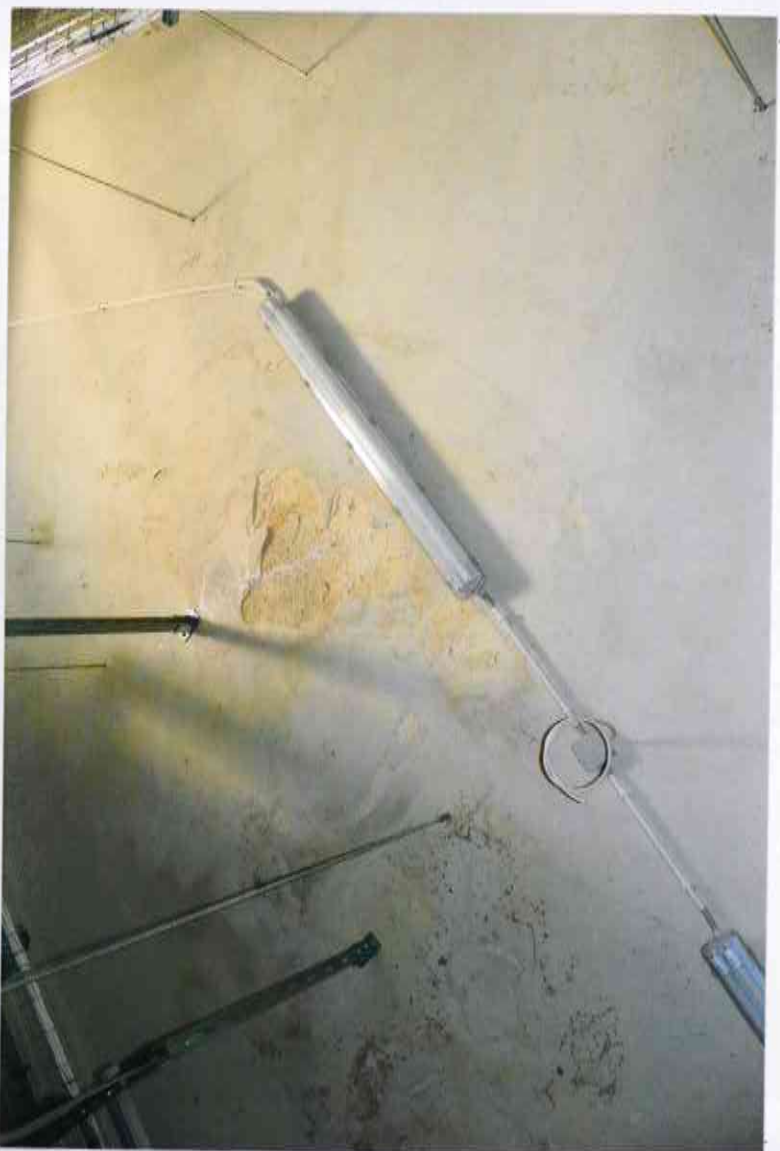
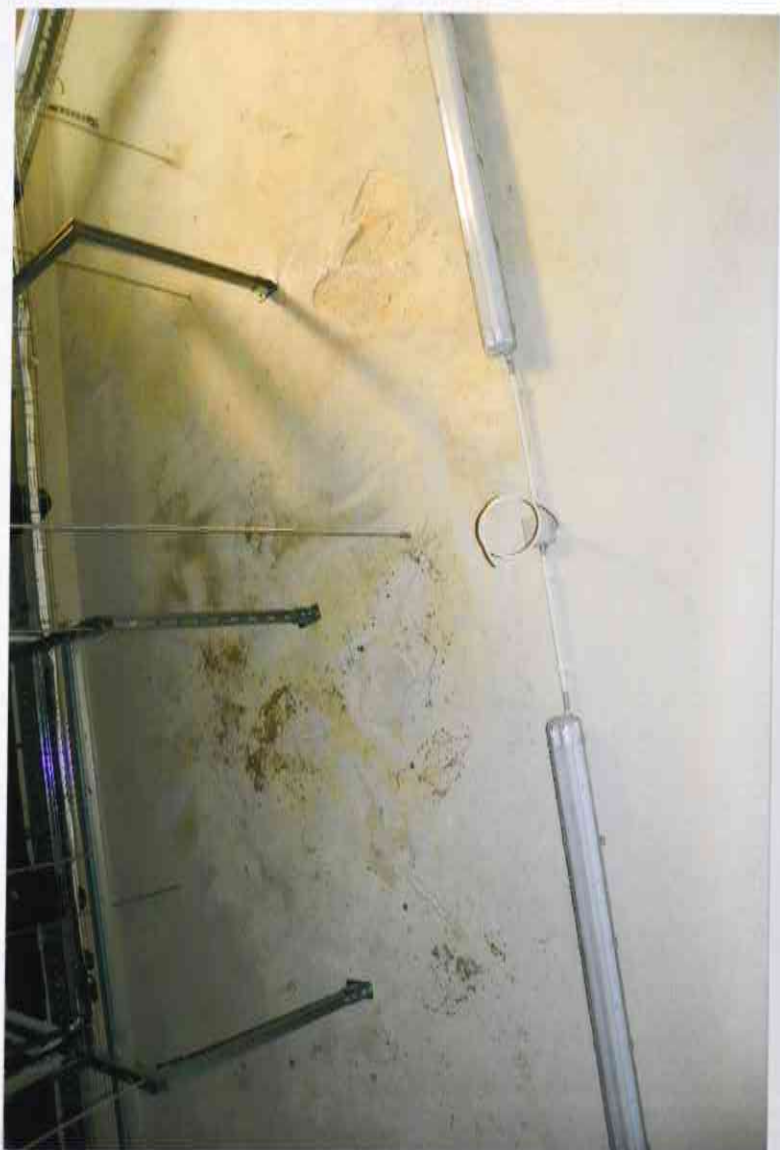
Skutki nieszczelności stropu nad parterem.

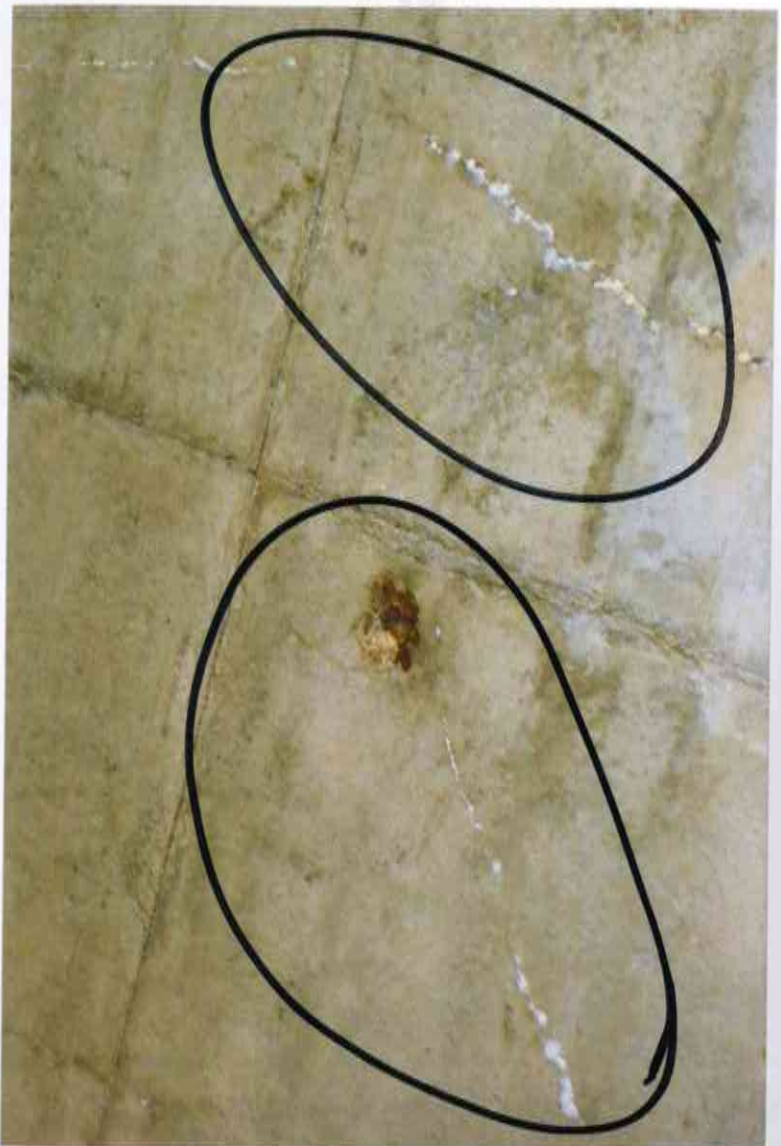
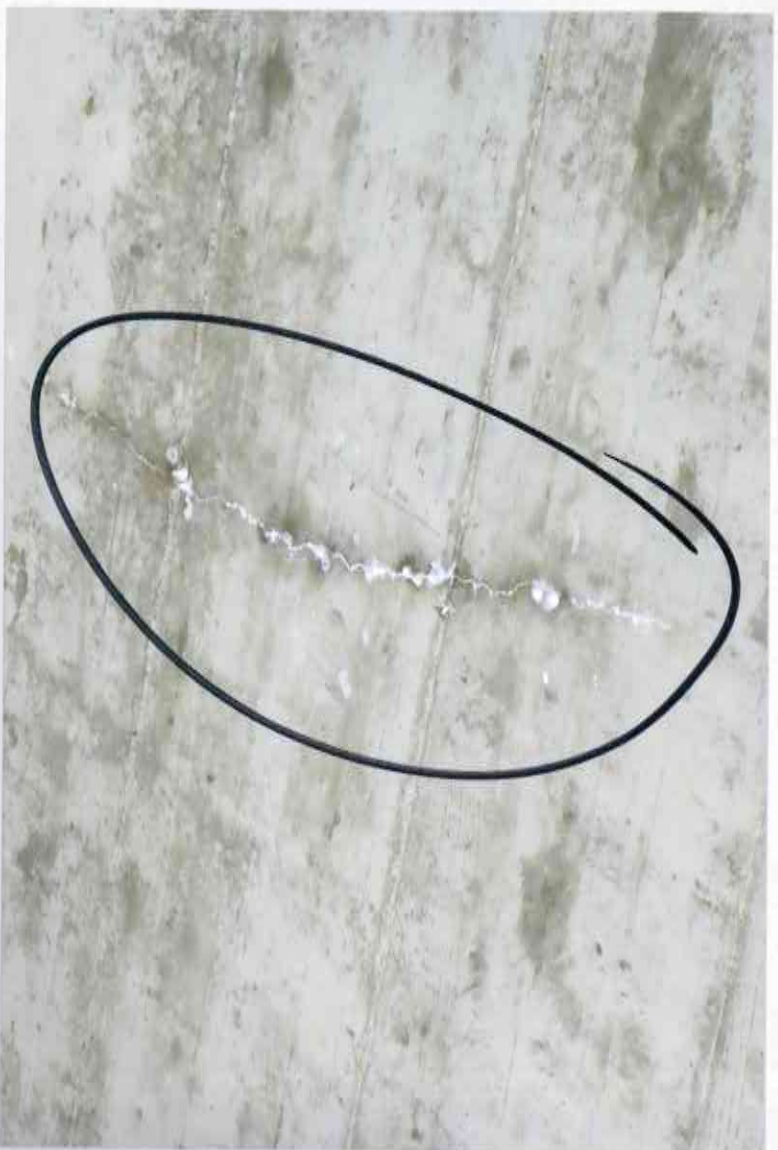
Skutki nieszczelności stropu nad parterem.

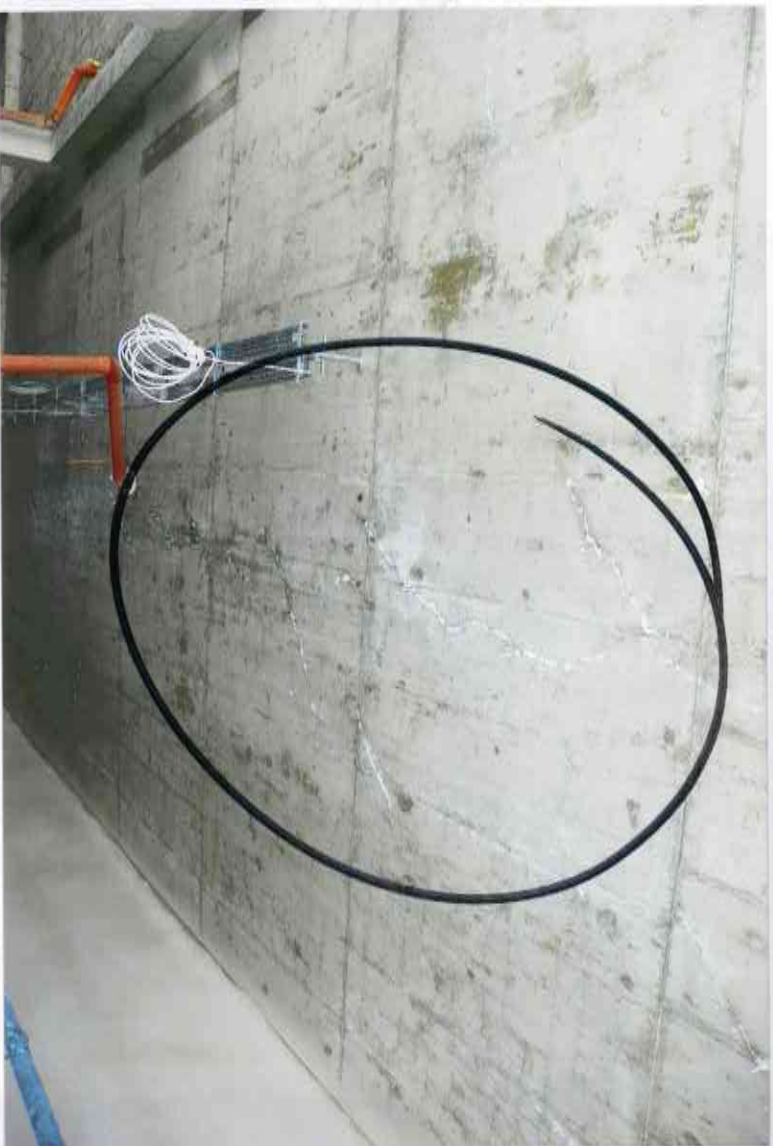
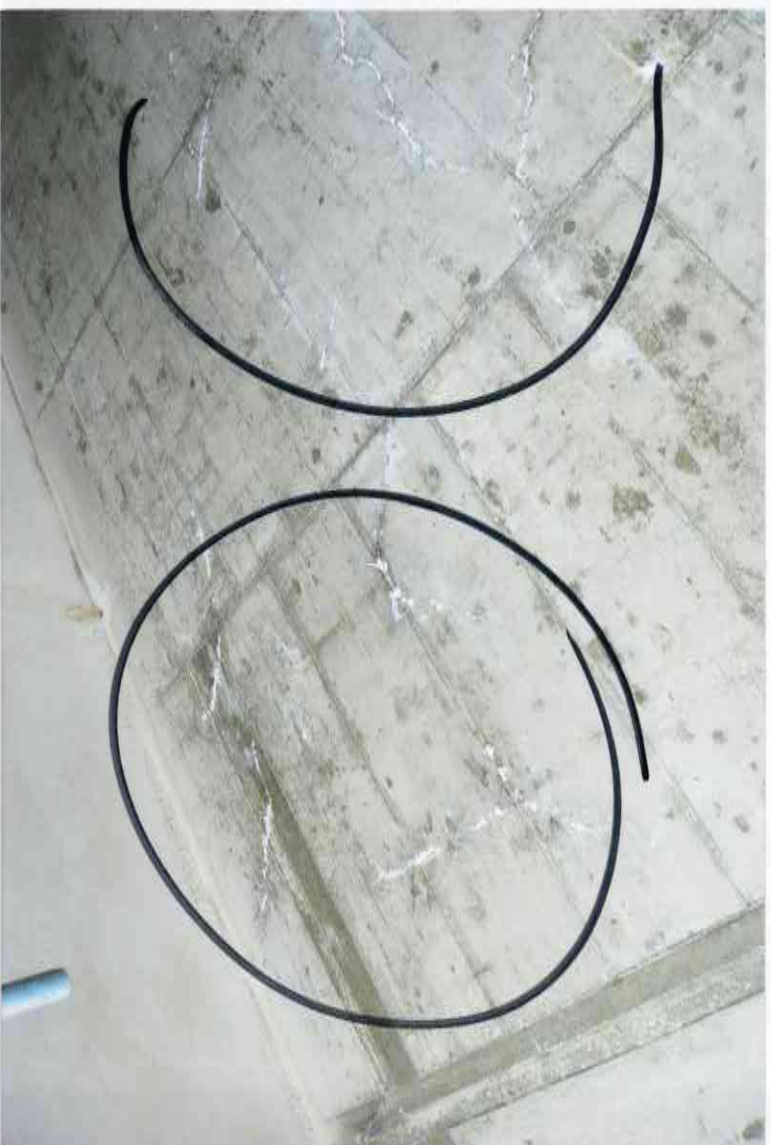
Skutki nieszczelności stropu nad parterem.

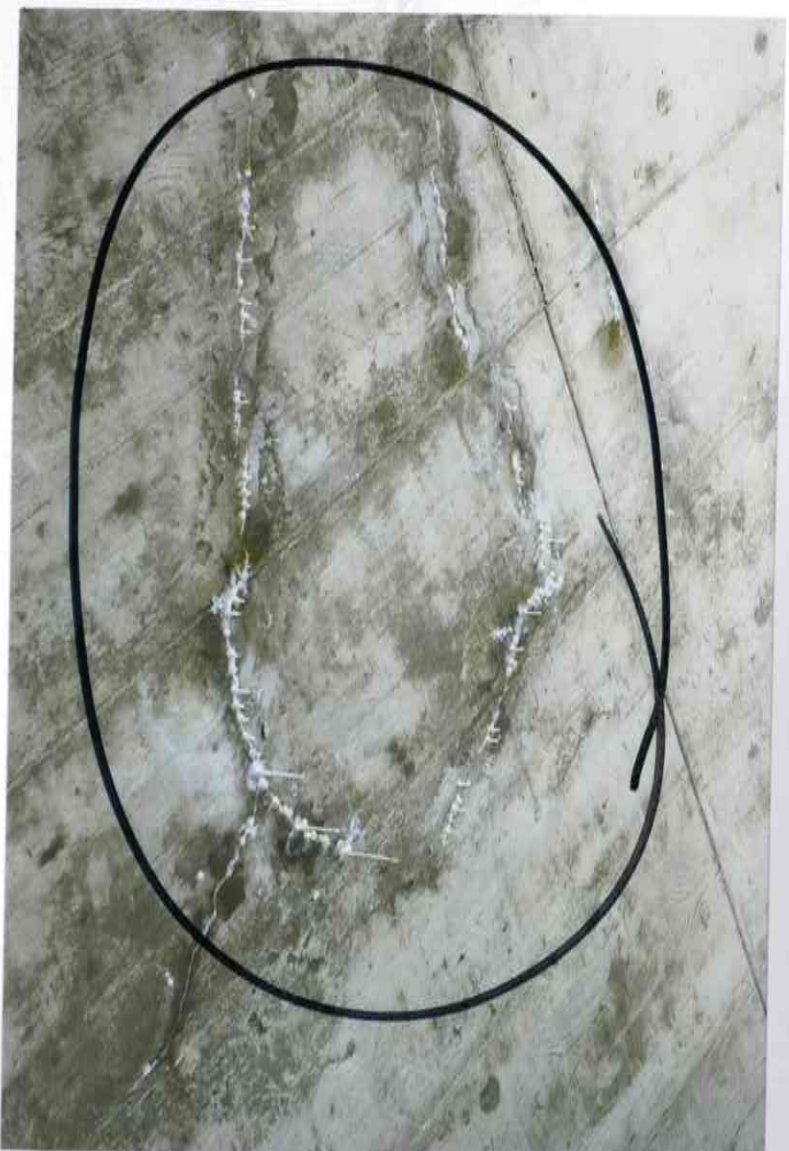
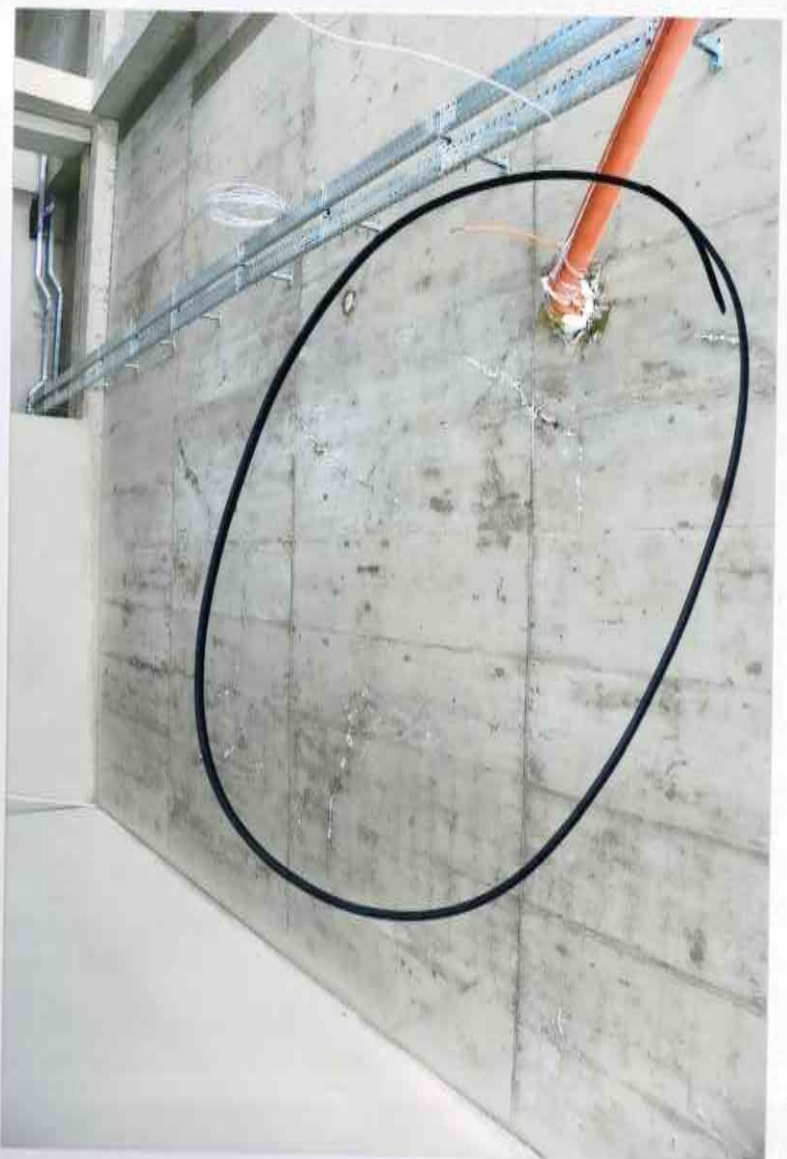
Skutki nieuszczelnności stropu nad parterem.

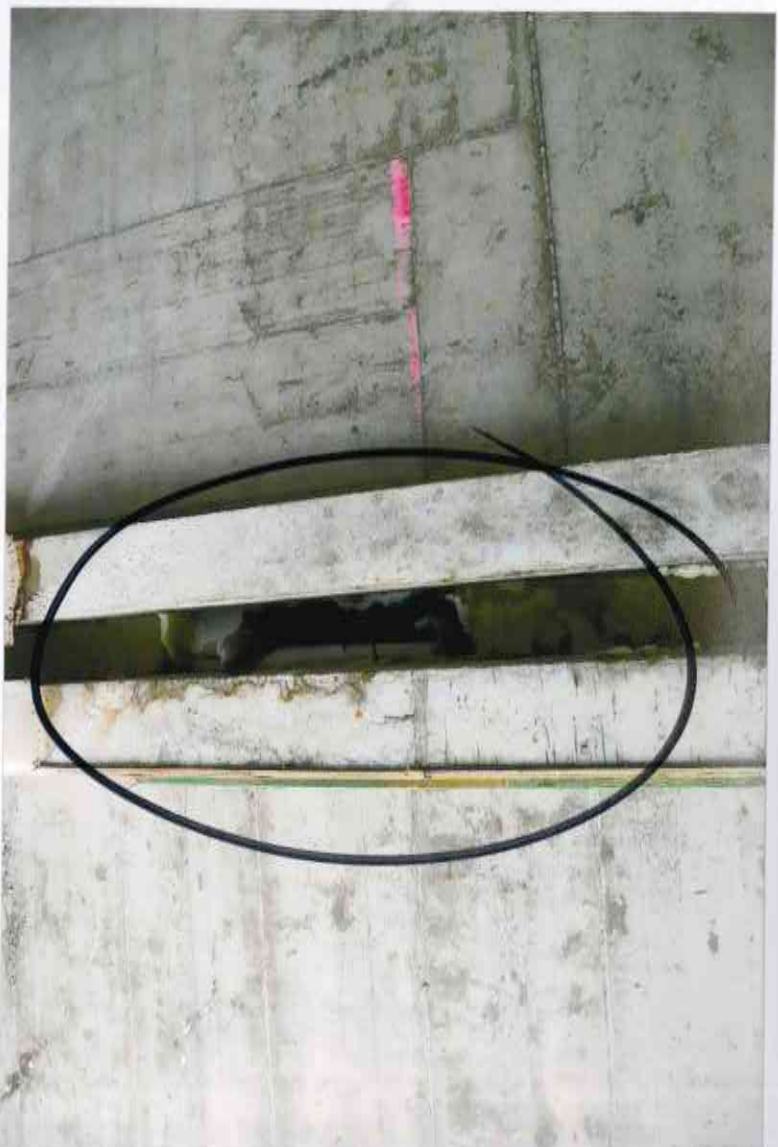
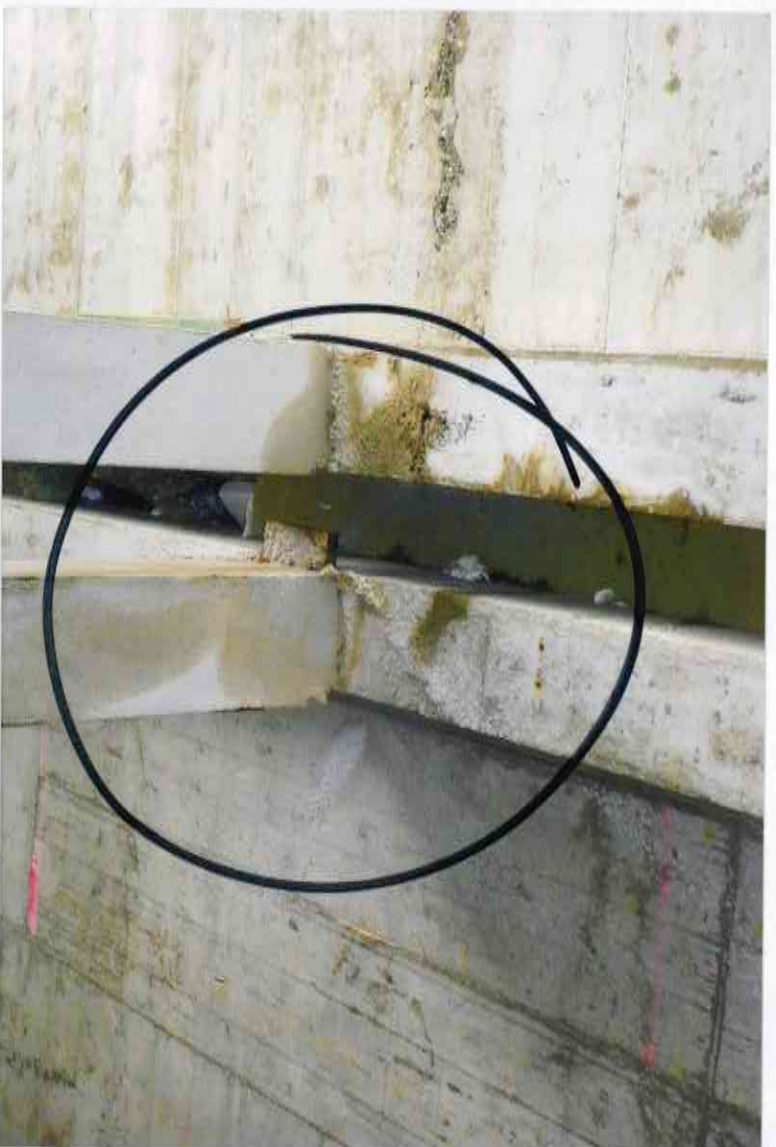
Skutki nieszczelności stropu nad parterem.

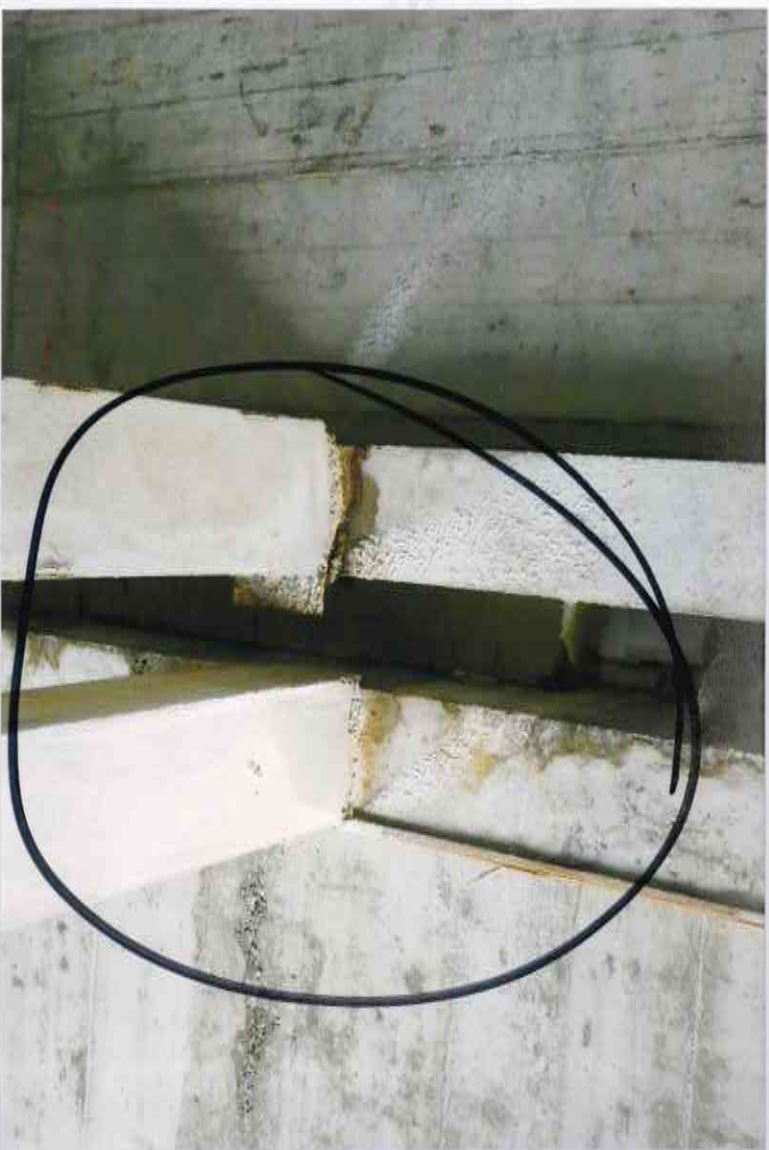
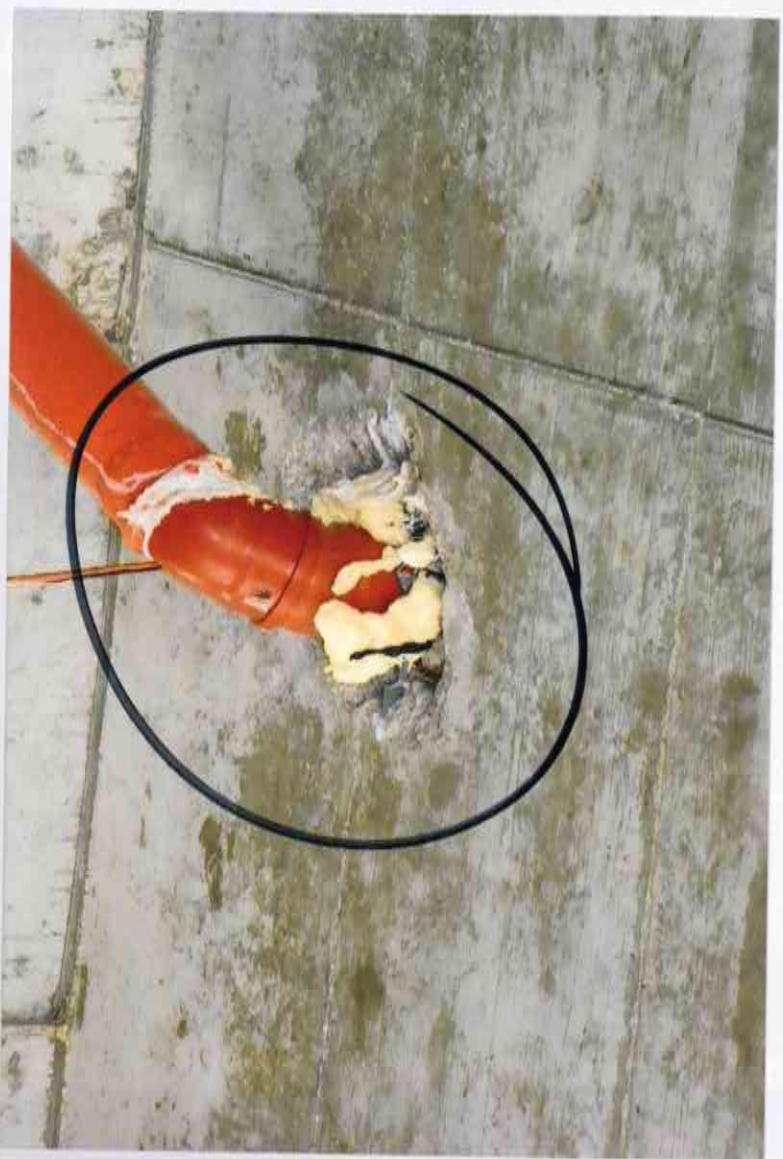
Skutki nieuszczelnności stropu nad parterem.

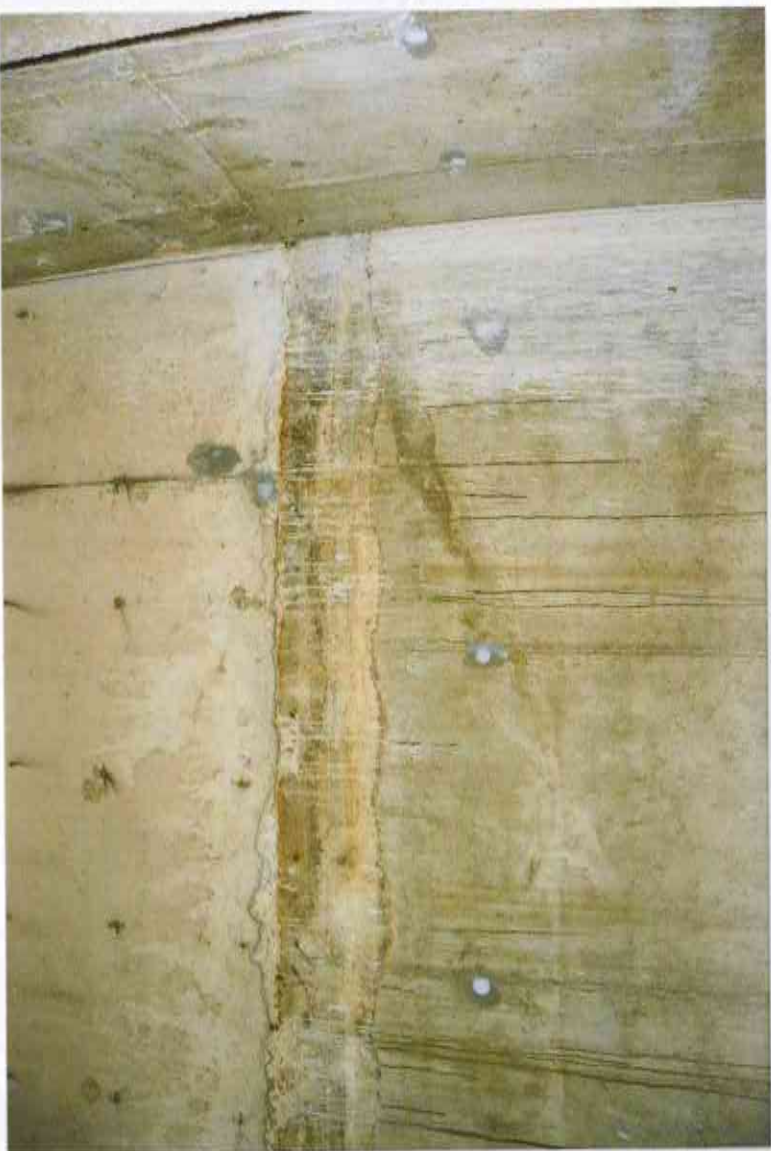
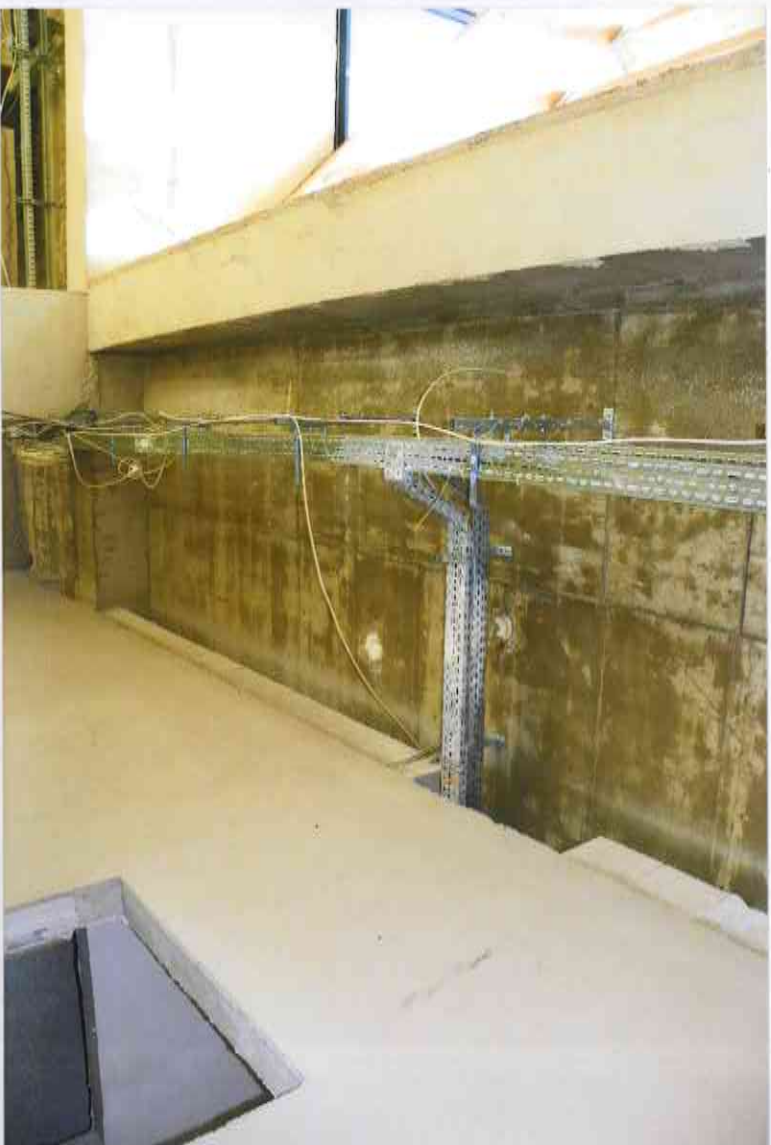
Zbliżenie niskiej jakości deskowania pod strop żelbetowy.
