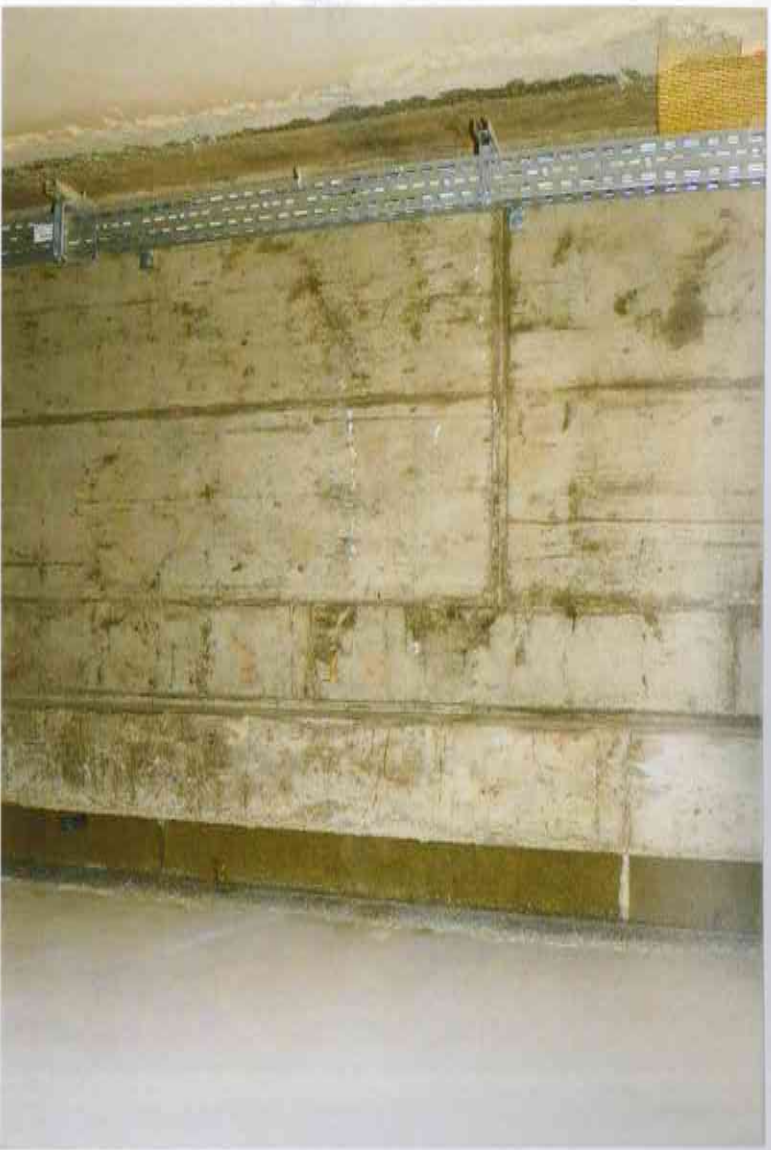
Zbliżenie niskiej jakości deskowania pod strop żelbetowy.

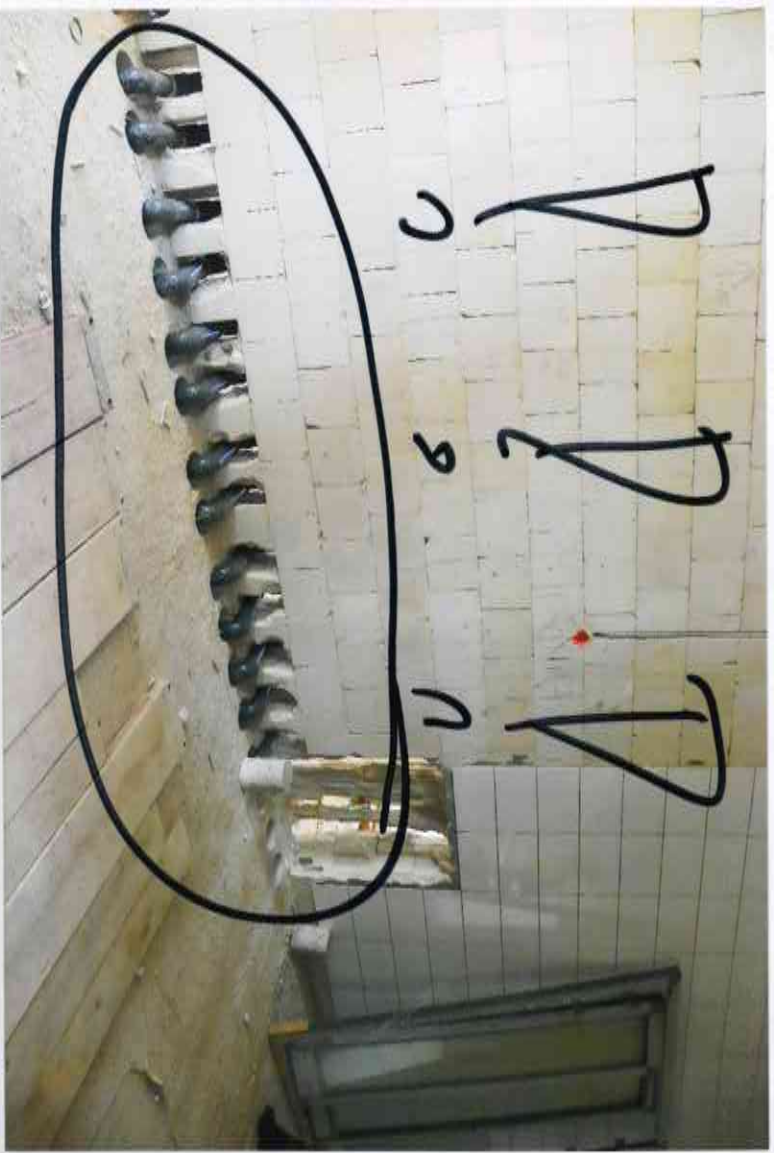
Ściana działowa niedopuszczalnie osłabiona otworami pod instalacje sanitarne.

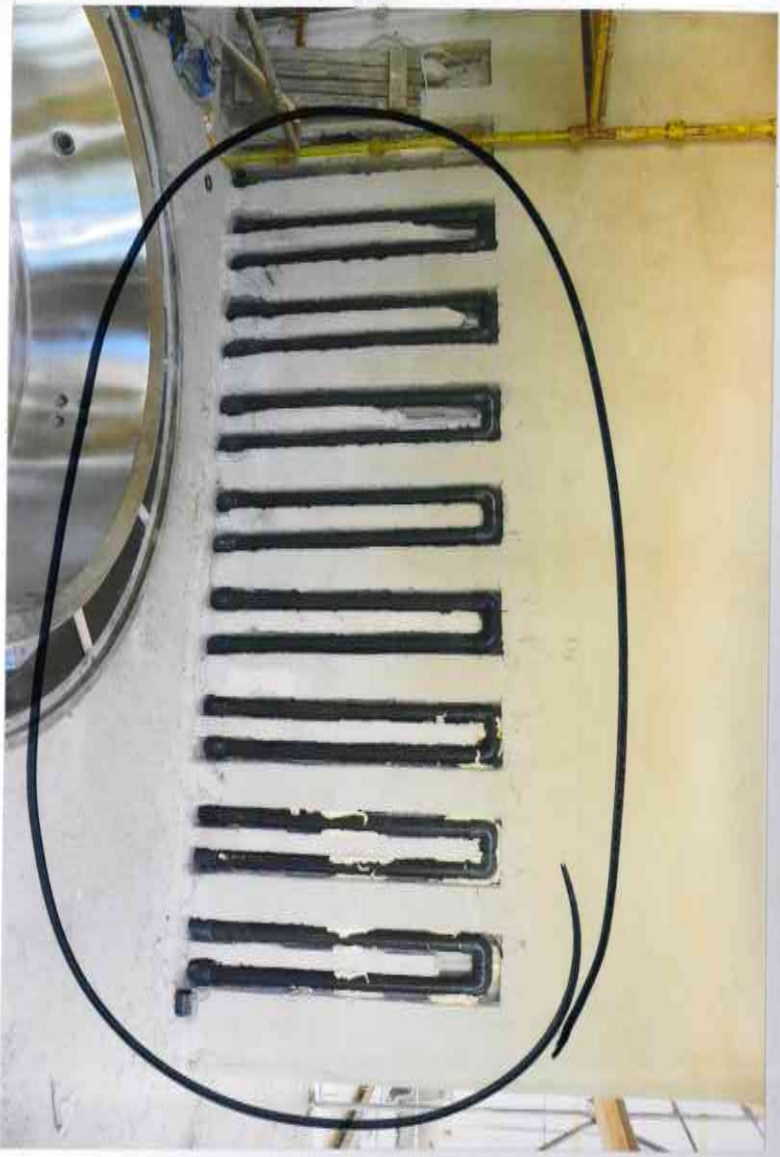
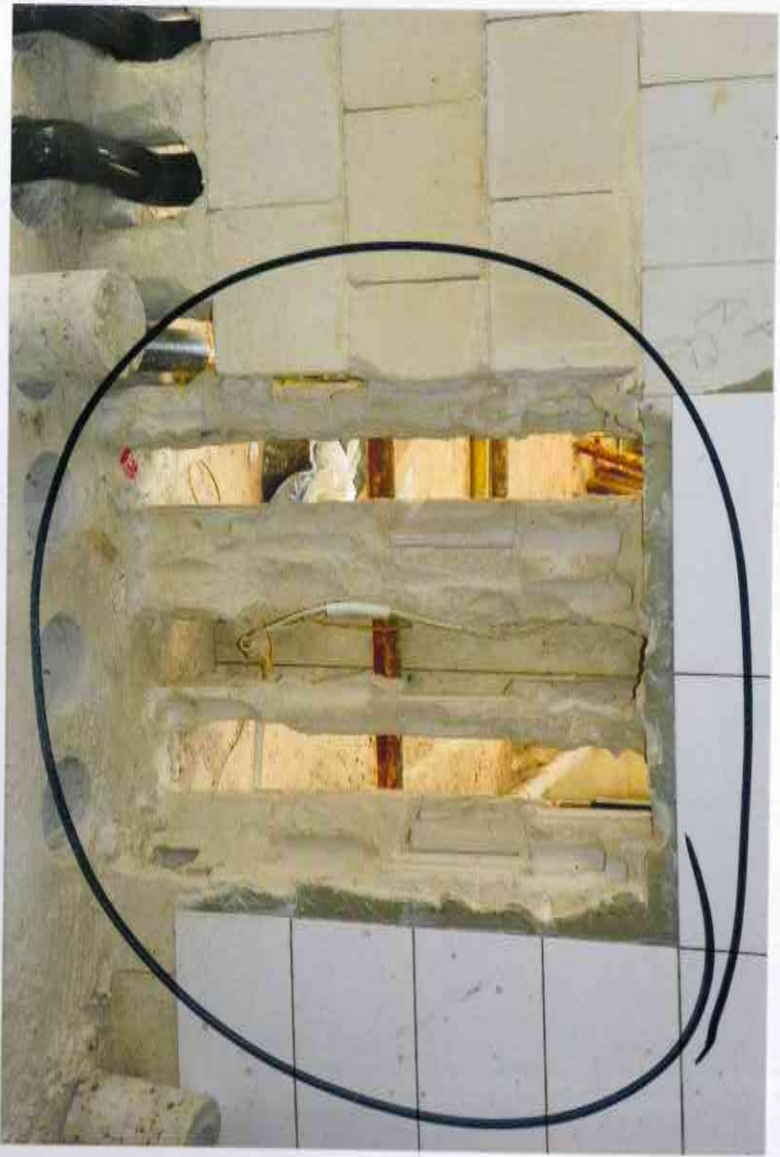
Ściana działowa niedopuszczalnie osłabiona otworami pod instalacje sanitarne.

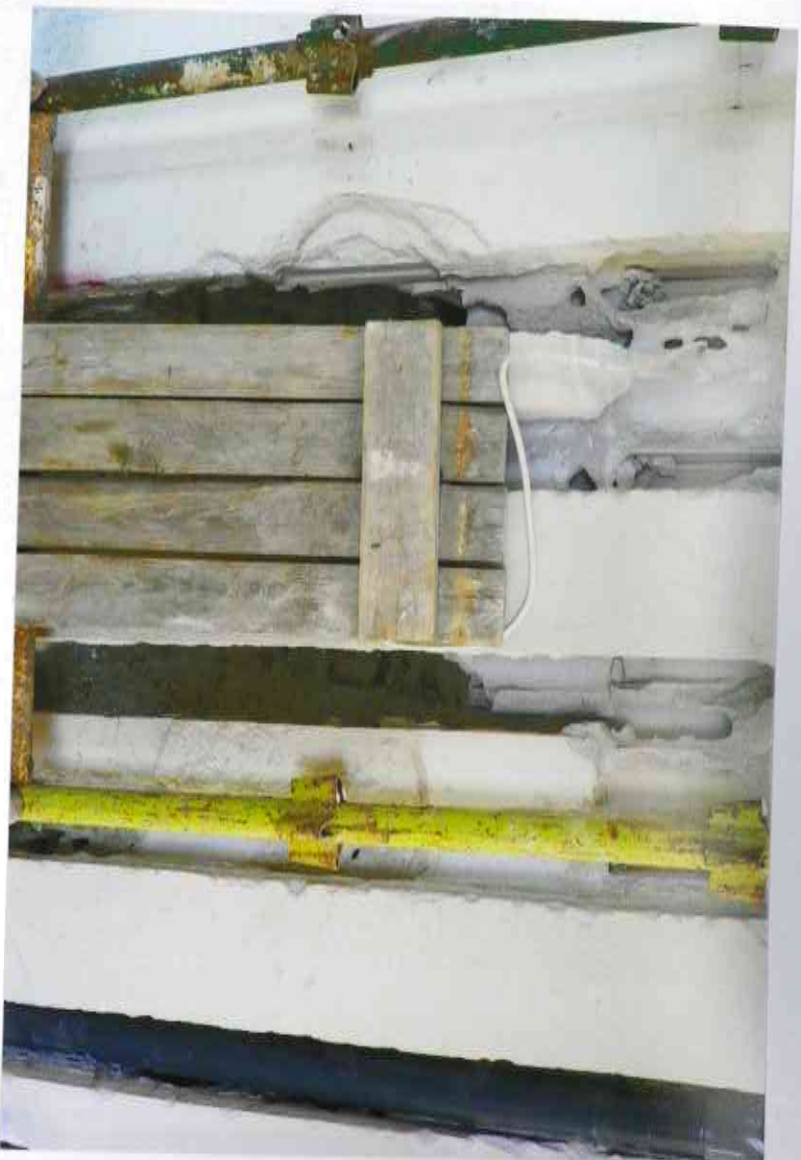
Ściana działowa niedopuszczalnie osłabiona otworami pod instalacje sanitarne.

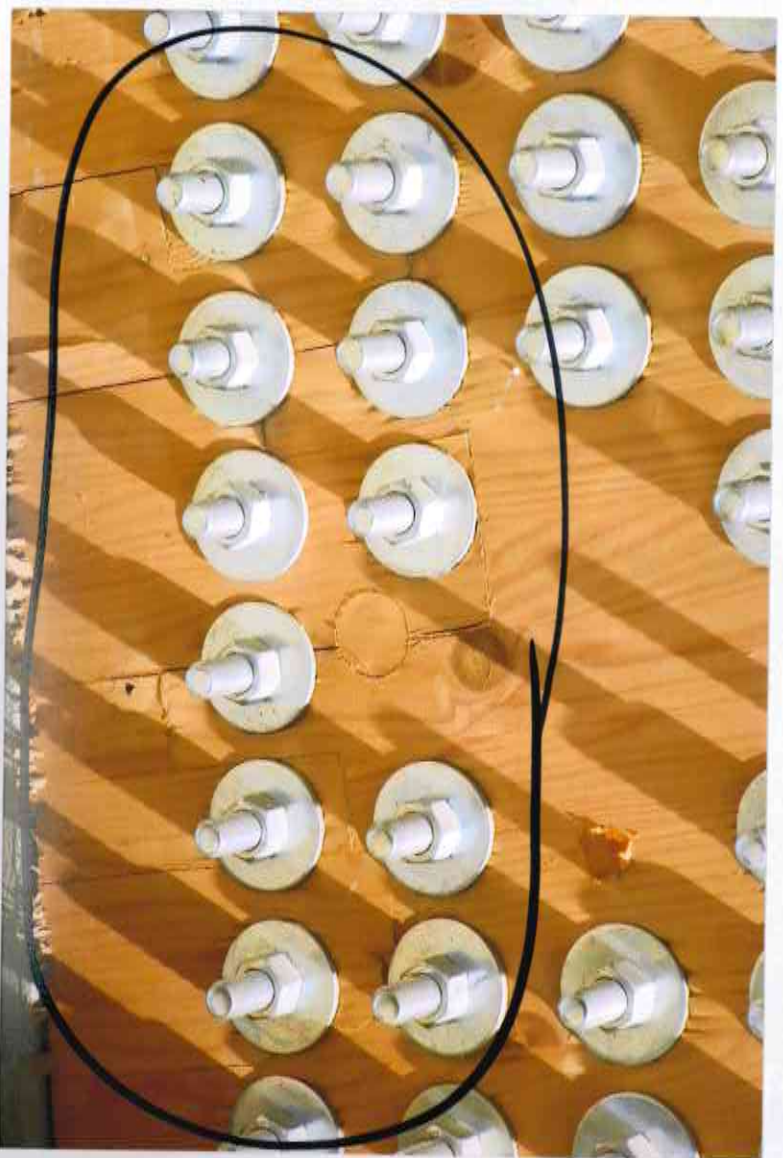
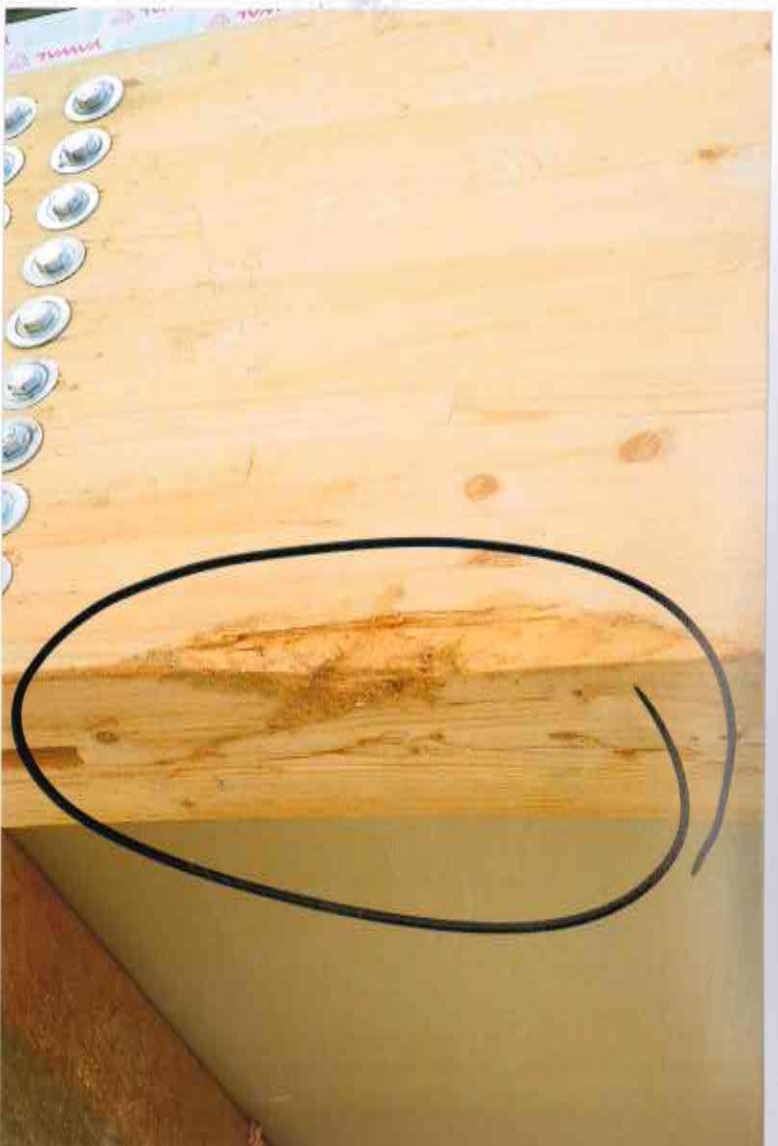
Zbliżenie uszkodzeń pełnych dźwigarów drewnianych.

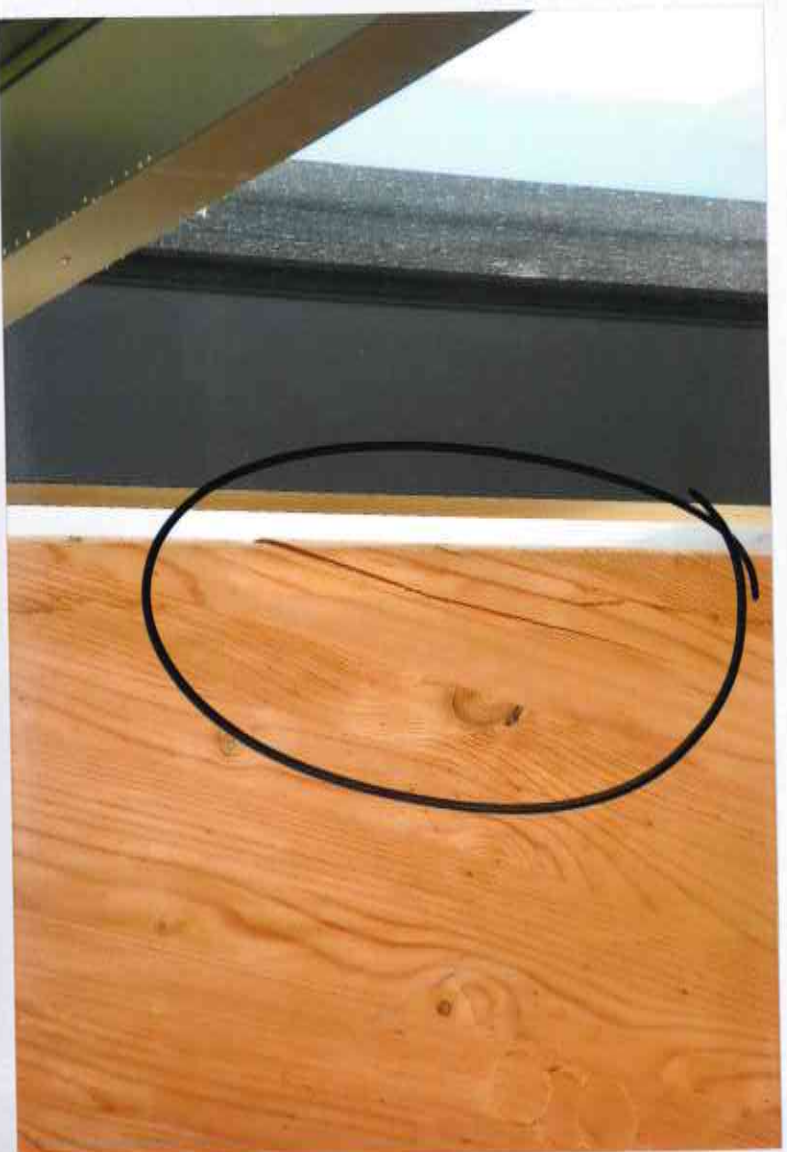
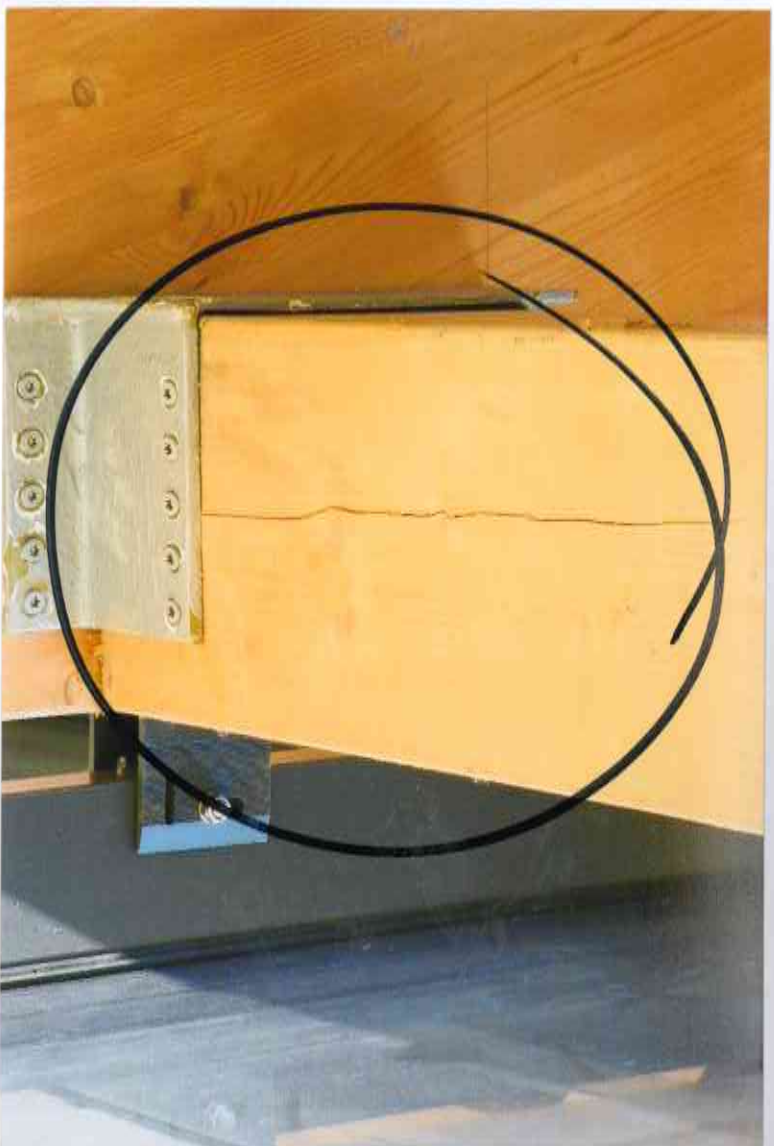
Zbliżenie uszkodzeń pełnych dźwigarów drewnianych.

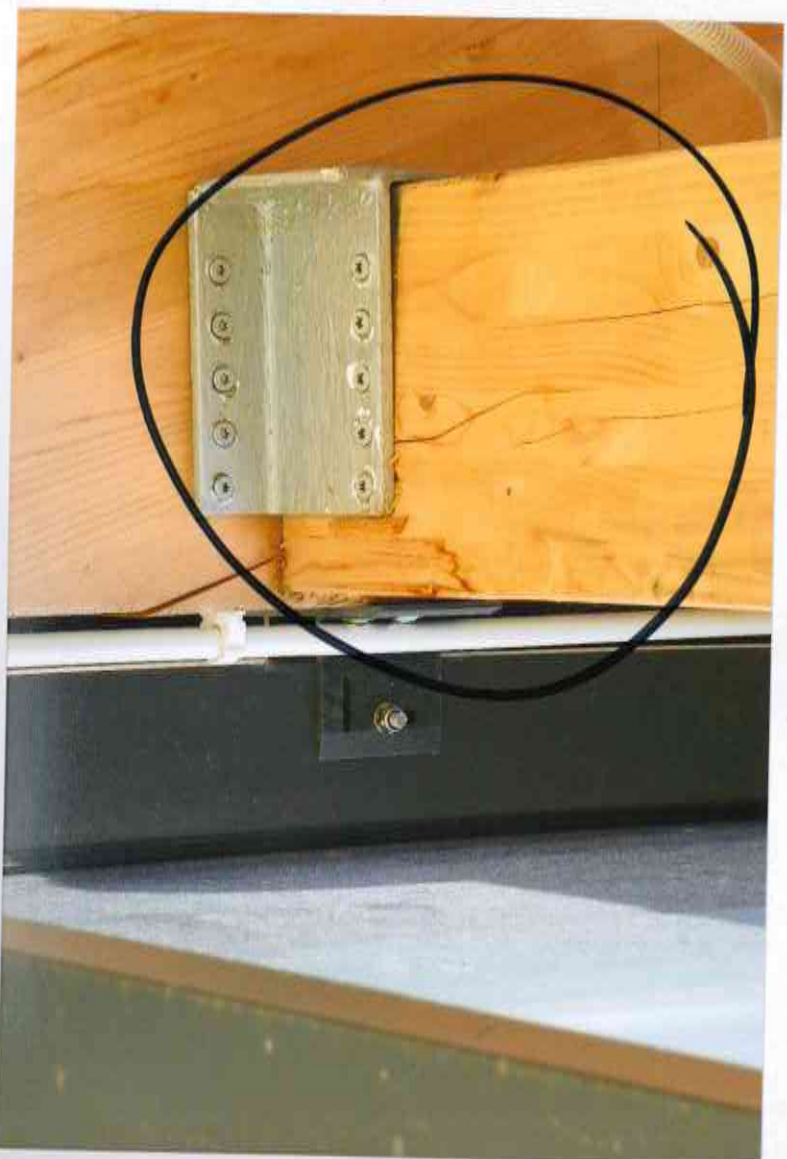
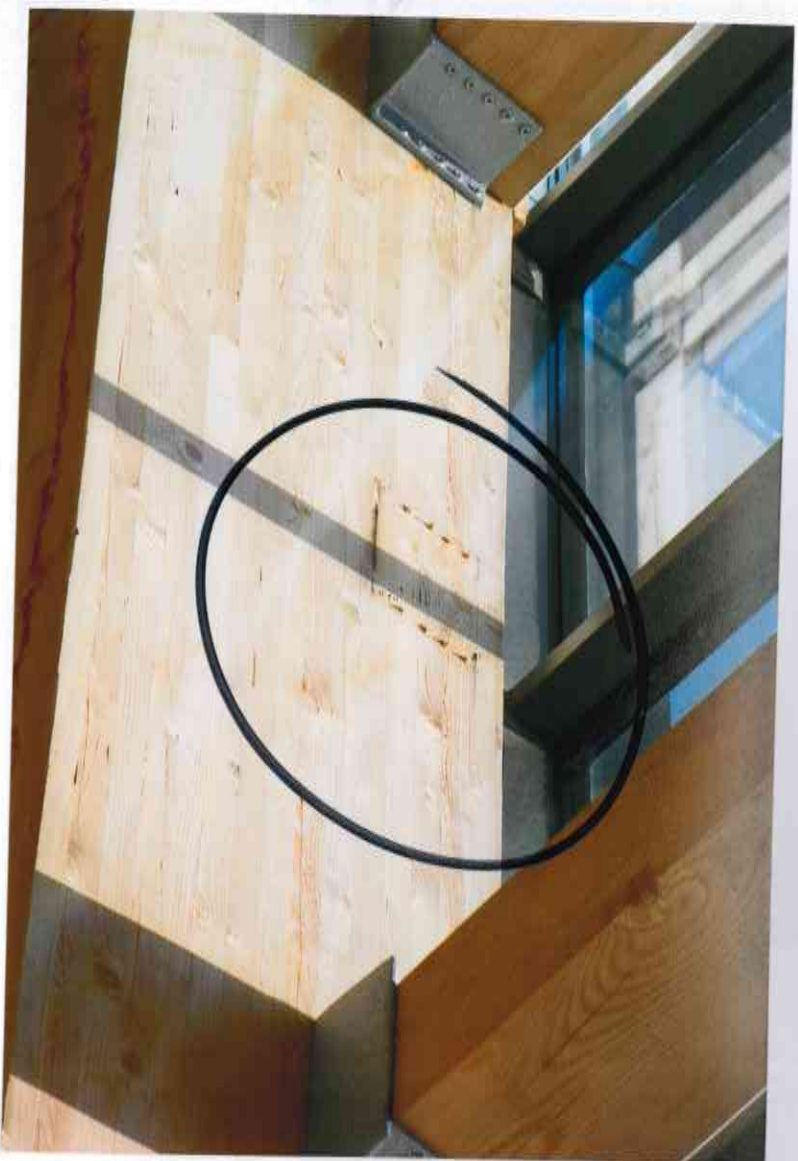
Zbliżenie uszkodzeń pełnych dźwigarów drewnianych.

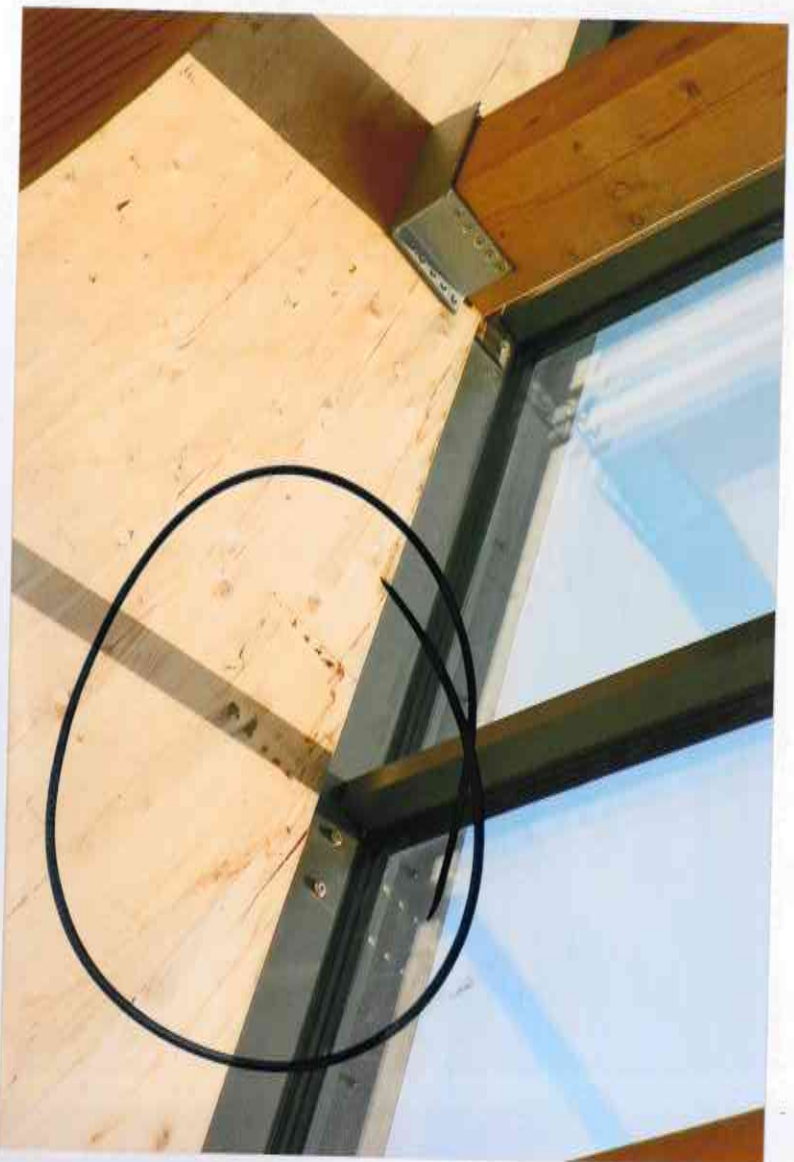
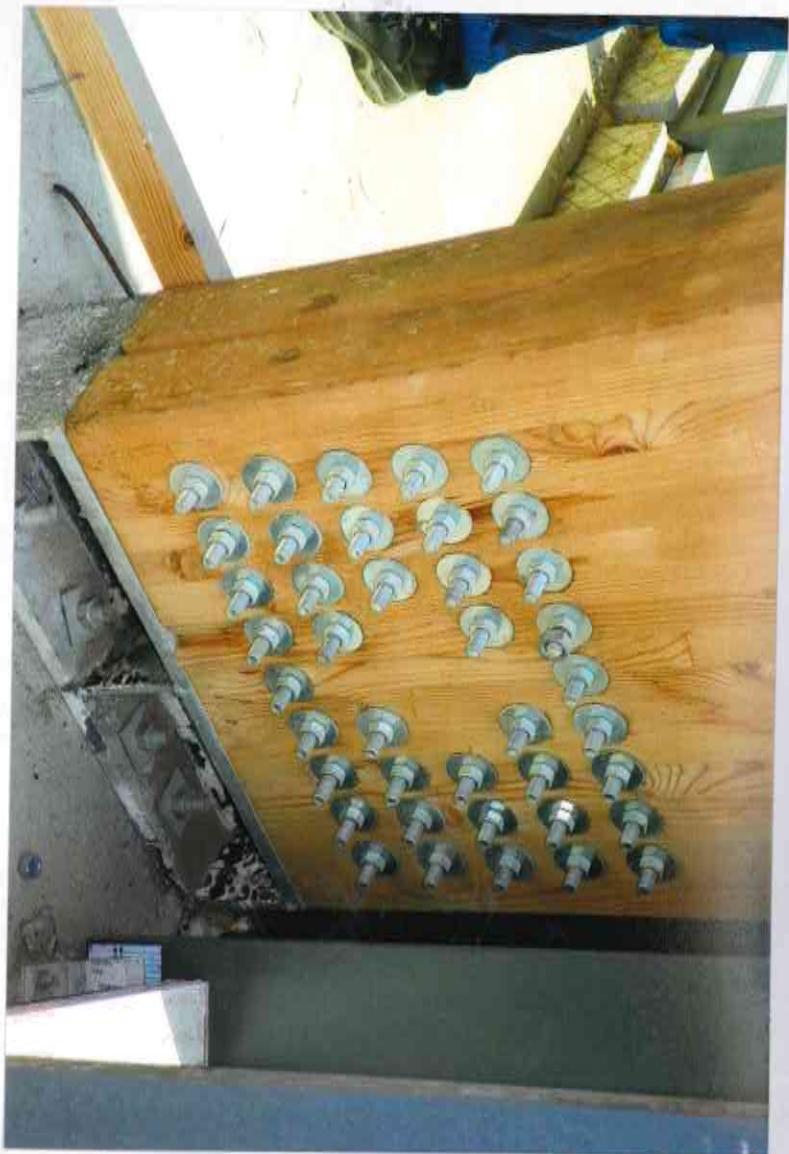
Zbliżenie uszkodzeń pełnych dźwigarów drewnianych.
